Syndicat Mixte des Bassins Versants du Dun et de la Veules

# **SYNTHESE de 12 ANNEES D'EXPERIENCE sur les aménagements d'hydraulique douce de TYPE FASCINE**

Bénédicte LAPIERRE  
Septembre 2014

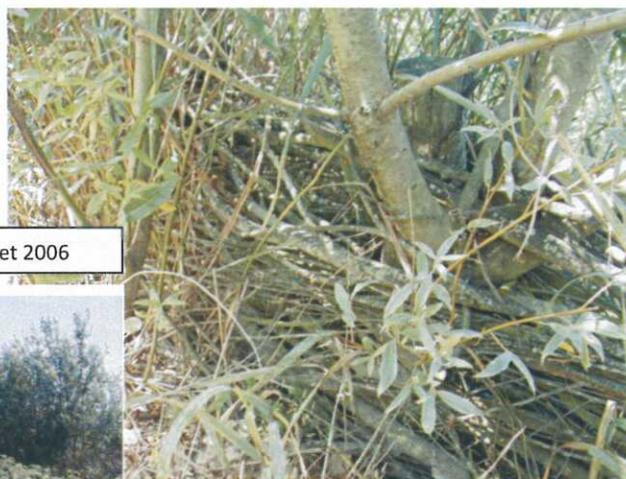
Juillet 2006

**Eté 2006** : bon état général du tressage

☞ hiver 2014-2015, prévoir taille et plançons dans les trous, en partenariat avec l'exploitant.

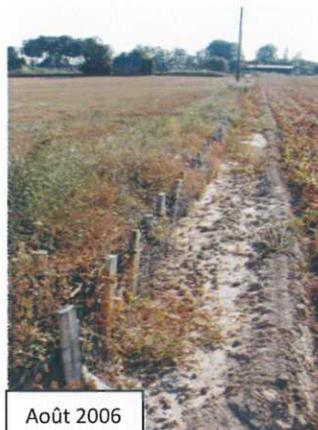
Août 2006

**Août 2006** : bourrage fondu aux 2/3.

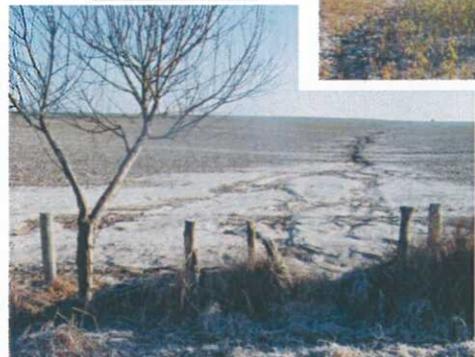
Janvier 2009

**Janvier 2009 :** bourrage totalement fondu, ravines au dessus et en dessous suite aux pluies de l'automne 2008

☞ nécessité de réfléchir à d'autres aménagements ou d'autres modes de gestion de la parcelle.

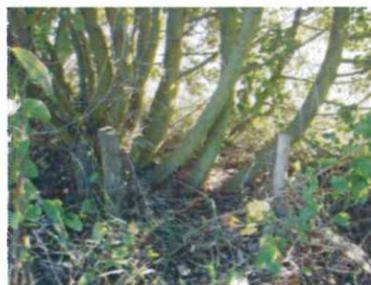
Avant réparation

Le dispositif fonctionne toujours grâce à de nombreuses interventions (curage tous les 2 ans). Il gère l'érosion diffuse du bloc parcellaire amont et offre une relative protection pour la route et pour l'ouvrage en aval.

**janvier 2011 :** enlèvement des sédiments avec mini-pelle, réparation et agrandissement en "L" (11m x 11m), pieux de châtaigniers et branches de hêtres.

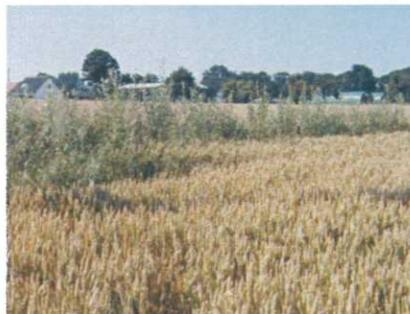
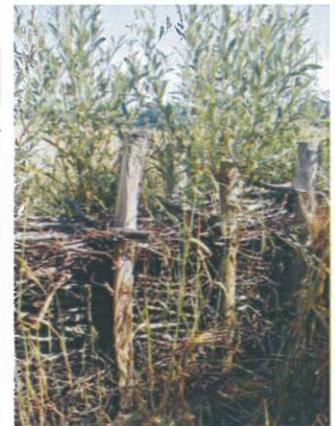
juillet 2006

**2009** (date exacte) : brûlée « accidentellement » par les exploitants d'amont lors d'une récolte de lin.

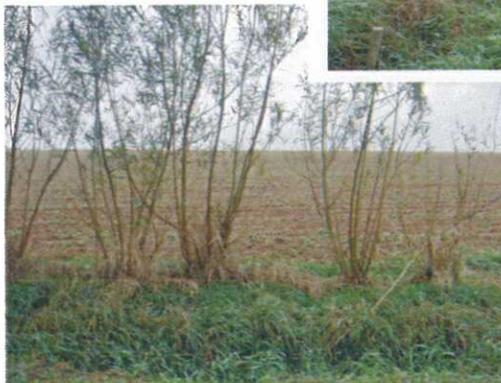
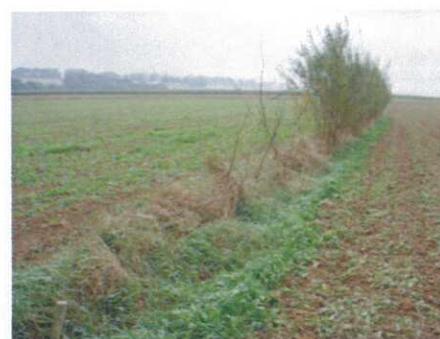
*Augmenter le rôle de frein hydraulique de la haie de saules en densifiant les arbres grâce à des plançons de saules.*

☞ Prévoir coupe et mise en place de plançons de saules
