Syndicat Mixte des Bassins Versants du Dun et de la Veules

**SYNTHESE de
12 ANNEES D'EXPERIENCE sur les aménagements
d'hydraulique douce de TYPE FASCINE**

FICHES DES SITES

Bénédicte LAPIERRE
Septembre 2014

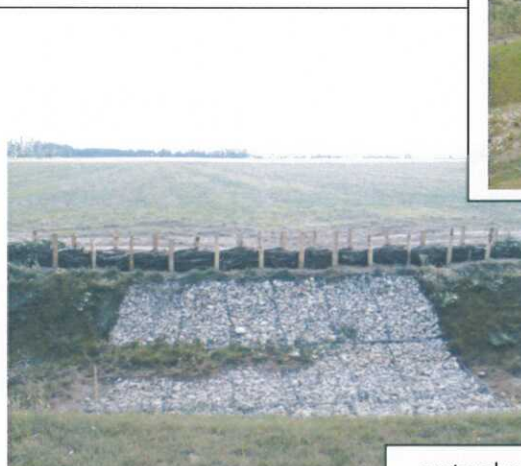
septembre 2002

août 2003 : caisson comblé dès janvier, premiers affouillements sous le gabion, renforcement du tressage avec des plançons de saules

janvier 2007 : réparation sous le gabion, renforcement du caisson

Commentaires : dispositif non adapté par rapport à la taille de l'impluvium et l'ampleur des phénomènes de ruissellement et d'érosion diffuse sur le bassin versant ; très régulièrement en débordement et détérioré, ce qui nécessite des réparations quasi annuelles.

➔ **SURVEILLANCE ET ENTRETIEN A POURSUIVRE, voire engager des actions en amont sur le reste de l'impluvium**

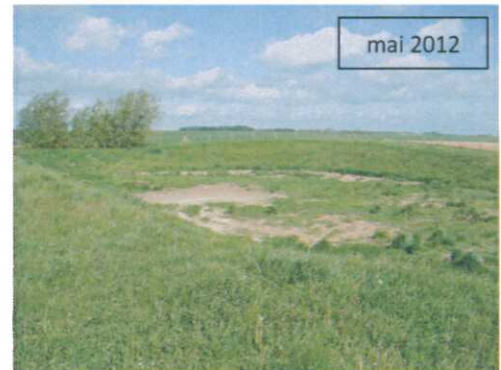
Commentaires : dispositif permettant de filtrer les écoulements d'une fourrière en amont ; peu de sédimentation observée, impluvium très petit.

➔ SURVEILLANCE ET ENTRETIEN A POURSUIVRE

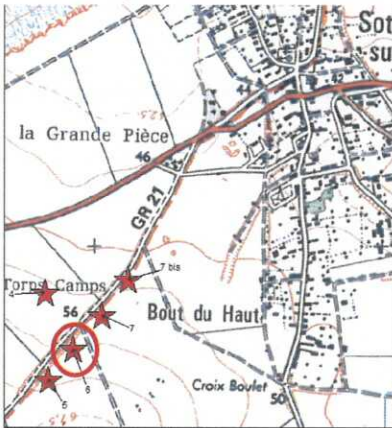
Printemps 2003 : mauvaise reprise des pieux de saules du tressage (10 %). Mise en place de plançons de saules en supplément ; fauche et désherbage manuel ; brûlure phytosanitaire.

Commentaires : il ne reste que 60 m de tressage en bois mort.

La dernière taille réalisée à l'épareuse a été assez préjudiciable. Recul du labour par rapport à la tête de talus : effet induit positif du tressage. En fonction du labour, les écoulements sont concentrés sur les 30 premiers mètres en amont. Deux lits de branches demeurent sur le talus mais sont assez fragiles ; ne pas les tailler. Dispositif en bois vivant mal accepté par l'exploitant qui a réalisé des tailles violentes, auxquelles s'ajoutent des brûlures phytosanitaires

➔ **FIN DU SUIVI**, entretien du talus à revoir avec la commune

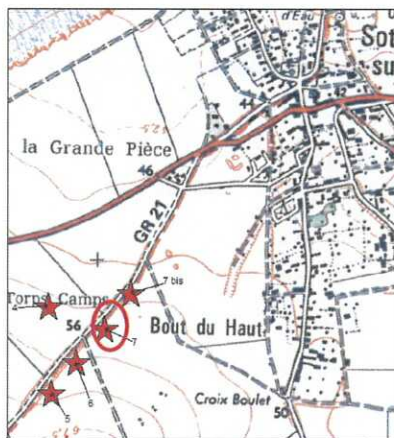
Commentaires : ce tressage est devenu une haie avec une banquette enherbée de 3 à 4 mètres en tête de talus qui joue pleinement son rôle hydraulique.

➔ **SURVEILLANCE A POURSUIVRE**

☞ entretien des saules à prévoir

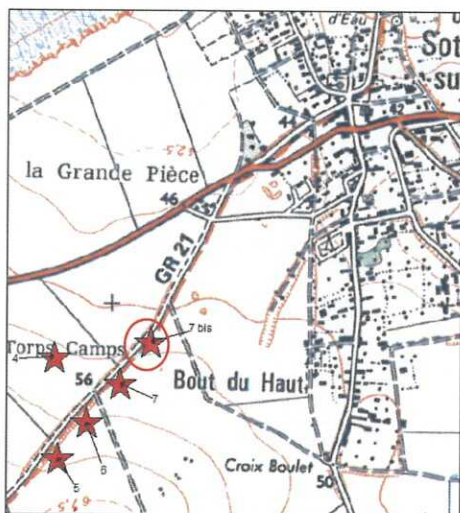
Juillet 2006 : ne persiste que 7 pieux sur deux tronçons de quelques mètres

Commentaires : quelques arbustes résiduels de saules servant d'abri à gibier.

➔ FIN DU SUIVI

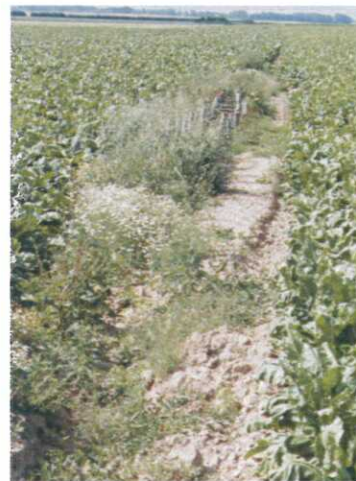
été 2006

Été 2006 : bourrage « fondu » presque totalement

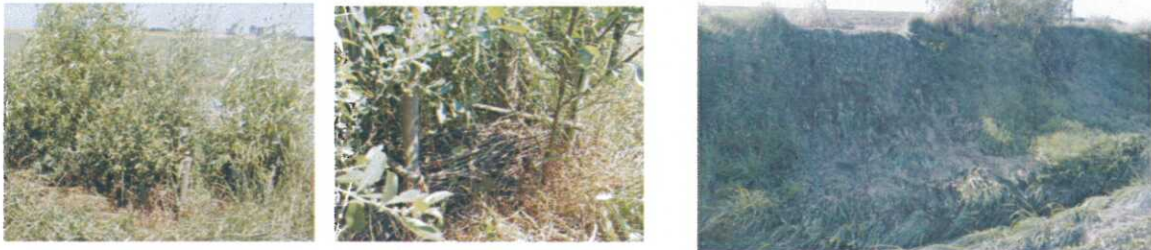
été 2006

Été 2006 : bonne reprise des saules ; mais débordements latéraux

➔ **SURVEILLANCE et ENTRETIEN A POURSUIVRE**

☞ Taille des saules adultes et plançons à mettre en place pour renforcer le dispositif.

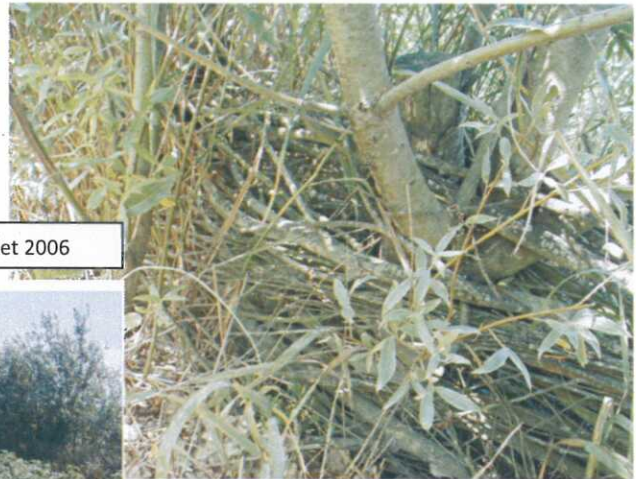
Juillet 2006

Eté 2006 : bon état général du tressage

Janvier 2011 : transformation du tressage en caisson et allongement par tressage ; pieux châtaigniers, bourrage avec saules sur place et fagots de hêtres

☞ hiver 2014-2015, prévoir taille et plançons dans les trous, en partenariat avec l'exploitant.

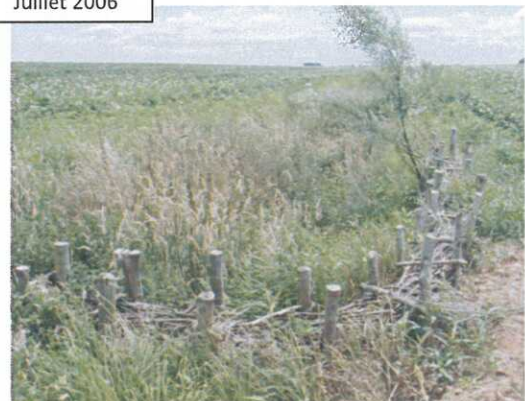
Juillet 2006

Janvier 2009 : ravine observée en aval du fossé

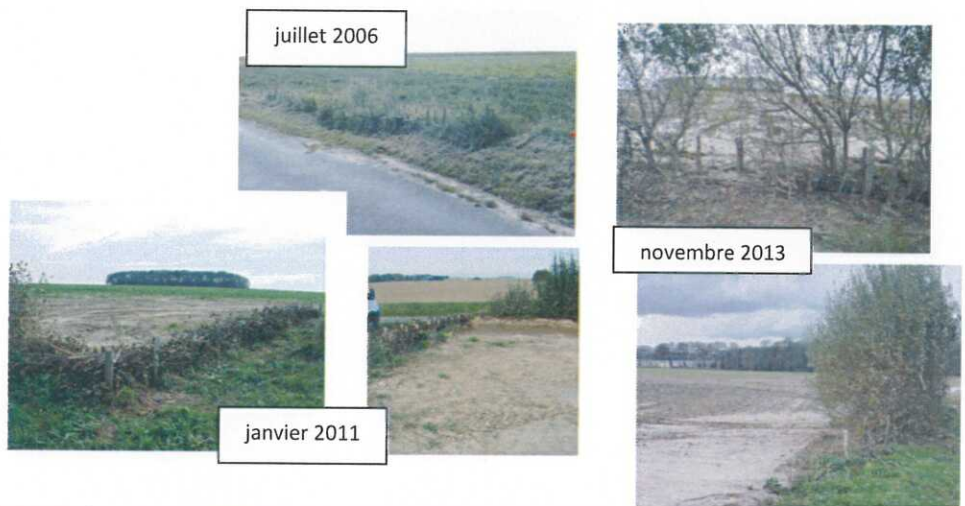
janvier 2011 : enlèvement des sédiments avec mini-pelle, réparation et agrandissement en "L" (11m x 11m), pieux de châtaigniers et branches de hêtres.

novembre 2013 : taille des saules (pieux), bourrage avec branches élaguées et branches de saules, décapage du cône de sédimentation amont avec mini pelle.

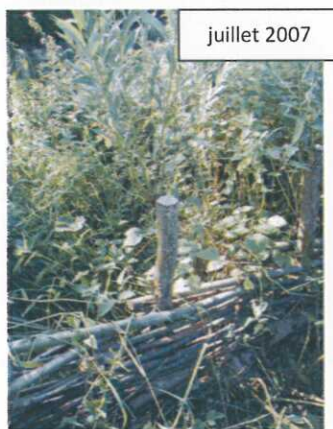
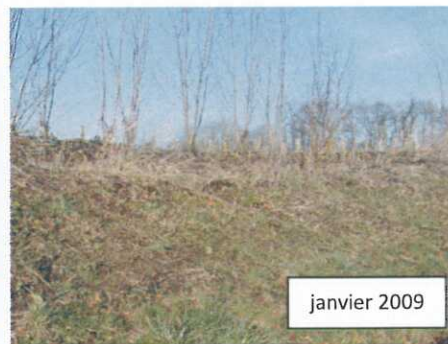
Janvier 2009 : bon état des tressages ; un saule persiste sur le lit de branches ; quelques zones d'affouillement et de dégradation sur talus après chez JJ Thomas.

Avril 2014 : taille à blanc de l'ensemble et utilisation des gaules taillées pour refaire le tressage.

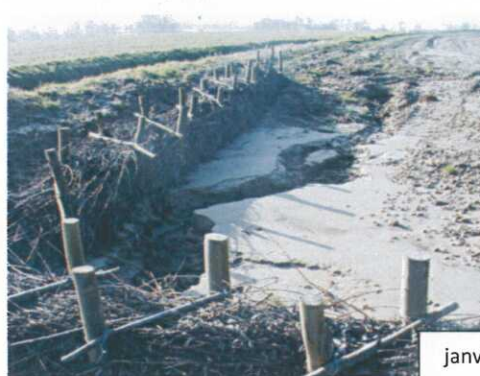
janvier 2009

Janvier 2009 : sédimentation à 30 cm de haut dans le caisson d'angle, et affouillement sous le caisson ; la fourrière entre les deux parcelles ne guide pas les écoulements dans la fascine ; petit affouillement sous le tressage en tête de talus

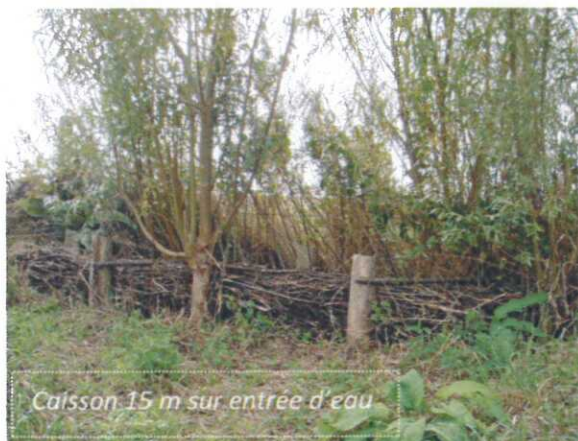
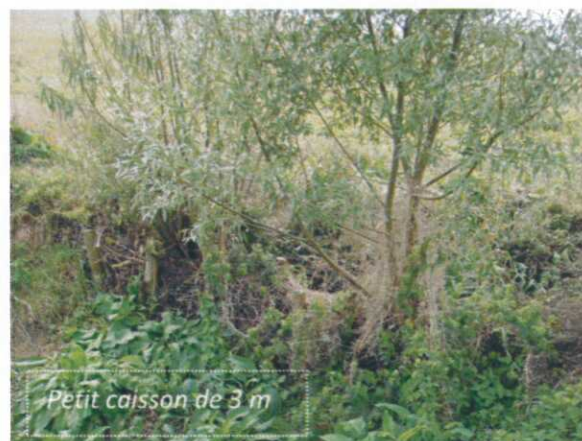
Commentaires : dispositif en protection rapproché d'un ouvrage de lutte contre les inondations, très sollicité, indispensable pour enrayer l'érosion régressive

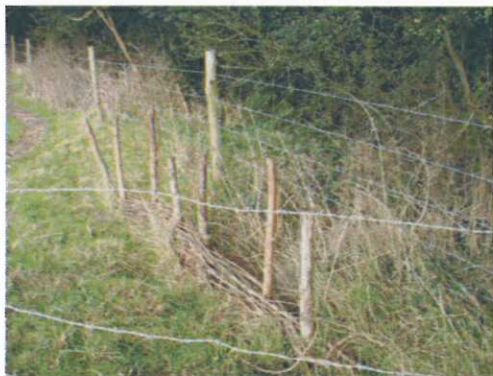
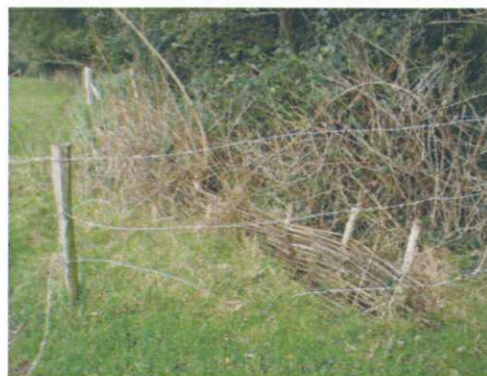
Commentaires : l'érosion régressive du talus est enrayée. Toutefois, les tressages ont été protégés par une clôture, le passage des animaux le long de cette clôture a pu modifier les écoulements et les transférer vers l'aval (à vérifier par temps de pluie).

Aucun des pieux de saules n'a repris, prévoir de plançonner.
