Visite technique en Belgique à St Trond le 5 juin 2007 avec  
Karel Vandaele du « Watering van Sint-Truiden »

## I- Description de la structure et du contexte local

## II- Visite des sites

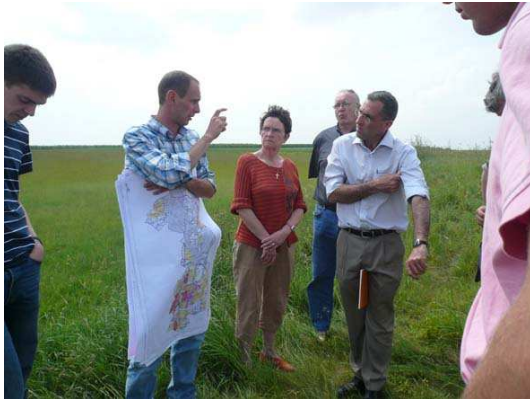
### Problématique du bassin versant :

Les sols sont limoneux battants, les inondations sont de type « coulées de boues » à l'amont et débordement de rivière à l'aval dans les bourgs. Les coulées de boues ont lieu surtout au printemps (entre mai et septembre) et les débordements de rivière en hiver.

L'occupation du sol y est composée de cultures de printemps (betteraves, maïs) et d'hiver, mais aussi des vergers, et des prairies.

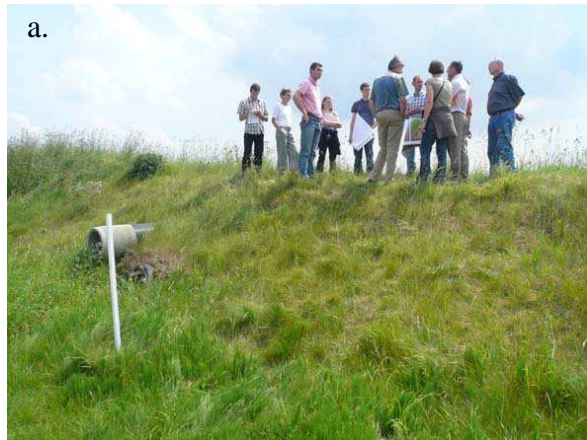
### Site 1 : petites prairies inondables en cascade

a. Sous bassin versant de 300 ha avec un débit de pointe dans le village situé à l'exutoire de 2 m<sup>3</sup>/s. Il s'agit d'un sous bassin versant prioritaire car les problèmes y sont récurrents. L'aménagement a consisté à la réalisation de trois diguettes en cascade. Chaque diguette stocke entre 1000 et 2000 m<sup>3</sup>. Les diguettes ont pour vocation la régulation des débits mais aussi l'arrêt de la terre. La structure de bassin versant a respecté les souhaits de chaque exploitant : les uns ont voulu enherber l'ensemble de la parcelle inondable, un autre (en aval de la digue n°2) a voulu enherber

uniquement le fond de vallon : seul le chenal a été enherbé sur 12 mètres. Un contrat de 20 ans est passé avec chacun des propriétaires et sont donnés à l'exploitant chaque année et une indemnité de 5000 €/ha est versée aux propriétaires une fois pour toute. L'exploitant doit assurer l'entretien de la zone inondable et la digue est entretenue par le « Watering van Sint-Truiden ».

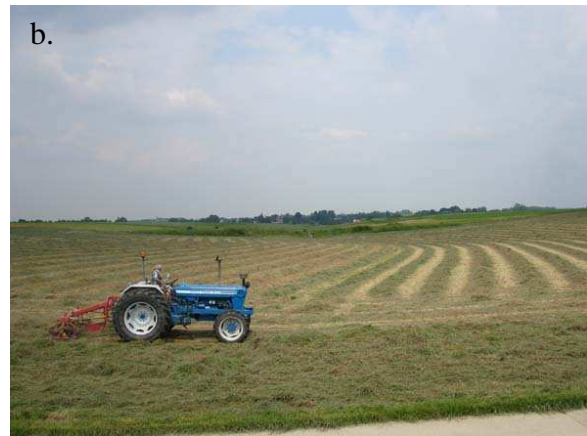
b. Du foin est fait à l'amont d'une des diguettes. Pour nous, cette pratique est déconseillée dans les prairies inondables à cause des risques d'entraînement du foin en cas d'orage et de colmatage des ouvrages de fuite.

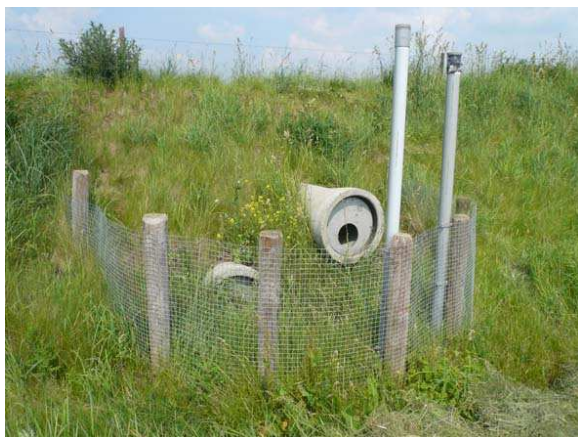
d. Conception des digues :  
- le corps de digue est réalisé en terre compactée. Seule la zone de surverse est pourvue de palplanches et gabions. La terre a été prélevée à l'amont pour constituer la digue (déblai/remblai).  
Chaque digue a coûté 15 à 20 000 euros.

- Le débit de fuite est assuré par deux buses équipées de réducteurs. L'intérêt du réducteur est de pouvoir ajuster le diamètre de la buse au fil des ans, en fonction de l'expérience qui aura été acquise sur ce site. Une protection en grillage contre les corps flottants a été installée.

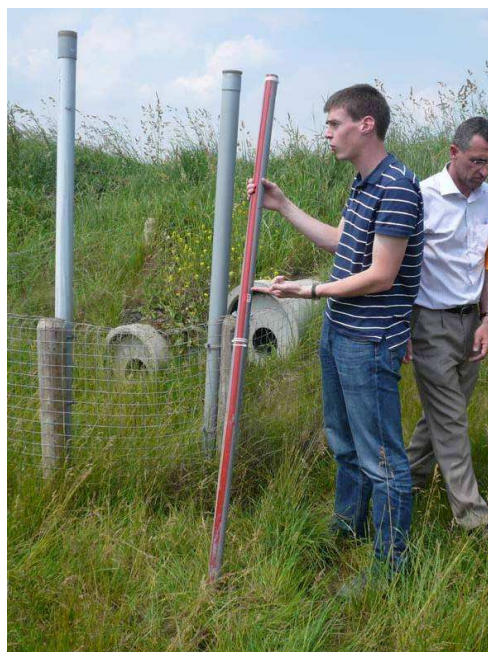
- Un système permet de contrôler a posteriori la hauteur d'eau dans l'ouvrage.

Il s'agit d'une bande rouge qui s'efface au contact de l'eau. Cette bande est placée sur un tube PVC de diamètre 50 mm, glissé à l'intérieur d'un second tube de protection de diamètre 100 mm.

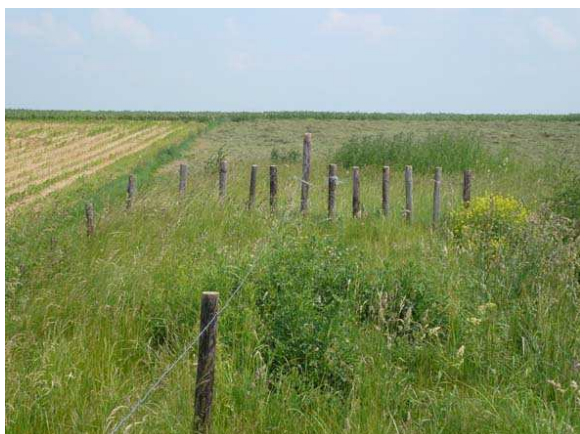
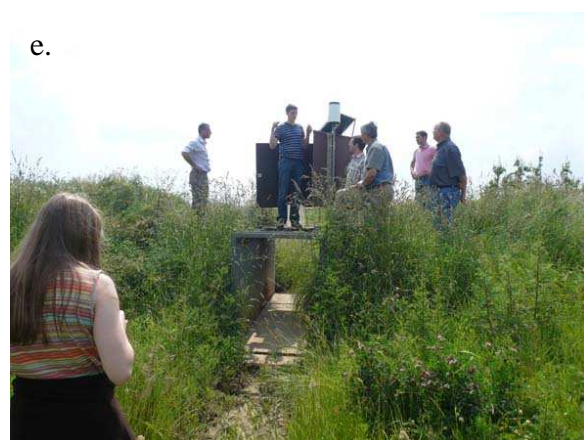
Des barbelés ont été installés sur les digues afin de dissuader les motos d'y faire du cross.

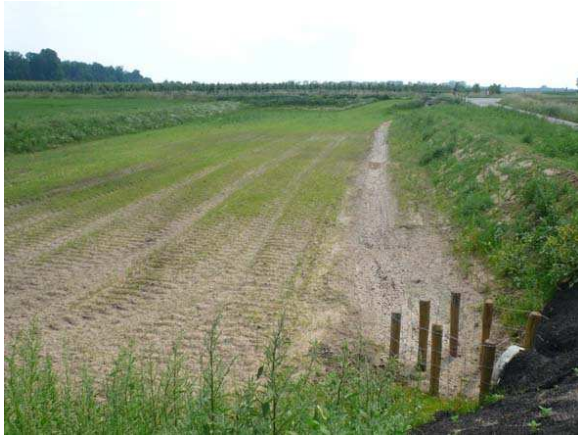
## Site 2 : bassin de laminage et piège à sédiments

Tout récemment un bassin de 500 m<sup>3</sup> a été aménagé un peu plus à l'amont sur le même sous bassin versant que les aménagements du site 1.

La surverse est réalisée dans un matériau au travers duquel l'herbe peut pousser. Il s'agit d'un géotextile revêtu d'enrobé. Ce produit est acheté prêt à l'emploi à une société hollandaise. A terme, la surverse ressemblera à un simple enherbement.

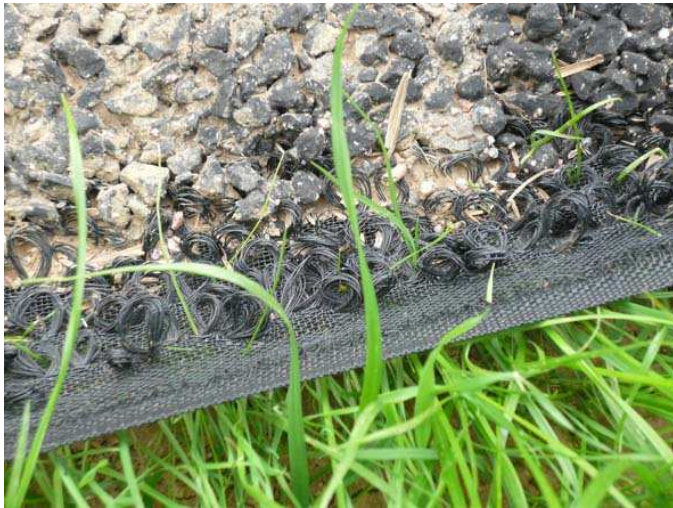
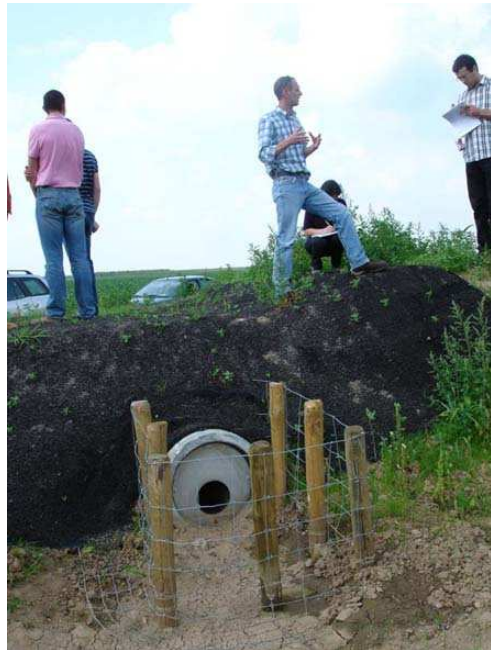
Le même système de débit de fuite est réalisé. Notez que les mailles du grillage de protection doivent normalement être inférieures à la taille de l'orifice et que la surface totale du grillage doit faire au moins 10 fois celle de l'orifice.

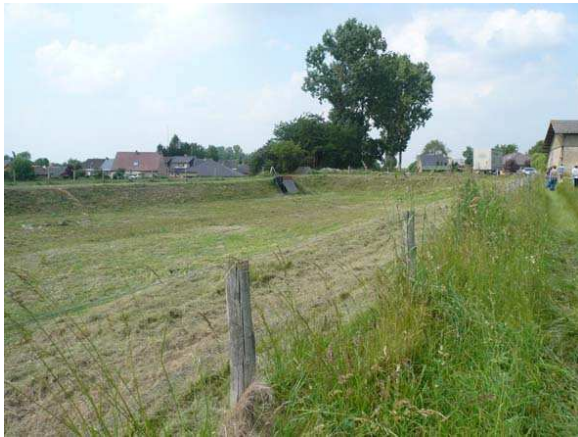
### Site 3 : dispositifs de filtre en amont d'un bassin de rétention

Un bassin de rétention fait lors du remembrement subissait un engorgement important lié à l'érosion sur le bassin versant amont. Pour réduire ce phénomène, dans un premier temps, le talweg a été enherbé, supprimant l'érosion linéaire. Cependant il arrivait encore beaucoup de terre issue de l'érosion diffuse dans le bassin. La structure de bassin versant avait tenté d'installer des ballots de paille perpendiculaire au ruissellement sur la zone en herbe, pour renforcer le rôle de piège à sédiments avant le bassin. Mais les

ballots ont été détériorés dès la première année.

Ils ont alors remplacé les ballots par des filtres végétaux constitués de déchets verts issus de la déchetterie communale (essentiellement des branchages et copeaux). Ces débris sont maintenus dans des grands bacs en grillage.

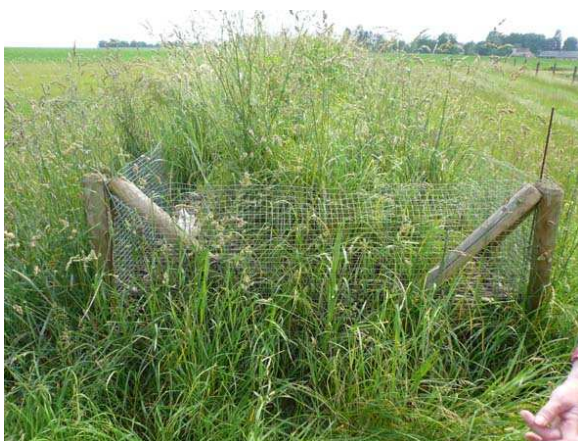
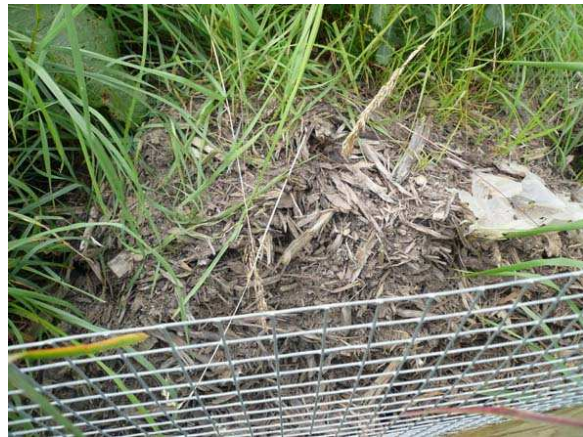
Trois « filtres » ont été installés en cascade de façon perpendiculaire à l'axe du ruissellement à l'amont du bassin. Ils font environ 1 mètre de large, 1 mètre de haut et plus de 20 mètres de long. Ils assurent un ralentissement efficace des écoulements et donc une sédimentation forte en amont. Leur pérennité est bien supérieure à celle des ballots de paille car le grillage (3cm/3cm) est galvanisé et qu'à mesure que le tas de filtre végétal diminue, il est complété par des matériaux nouveaux (matériaux disponibles en grande quantité).

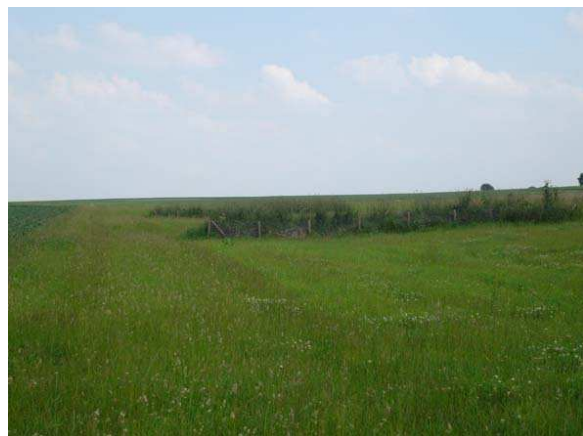
Remarque : Cette idée est intéressante car aisée à mettre en œuvre (ou à démonter) et peu cher. Son efficacité dépend beaucoup de la qualité des matériaux. A long terme, on peut se demander s'ils vont rester suffisamment perméables pour jouer leur rôle.

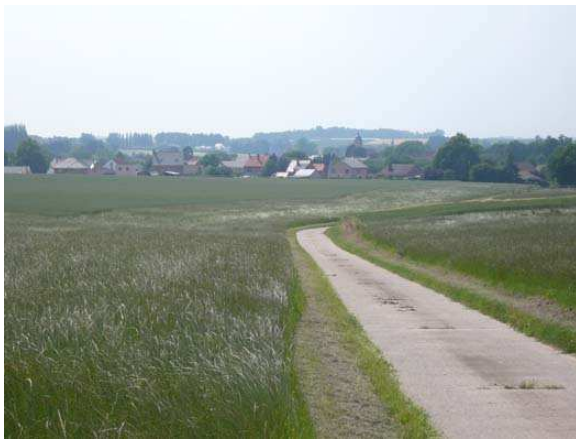
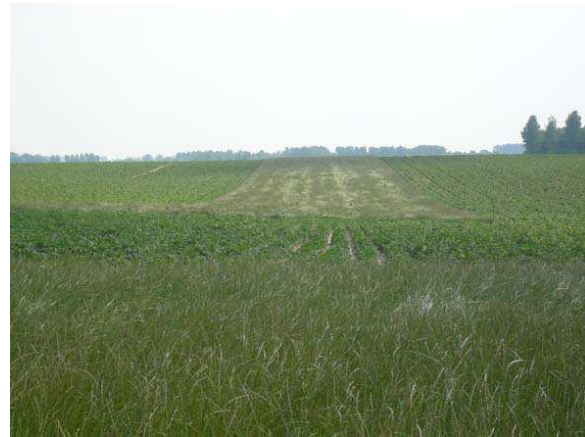
#### Site 4 : mise en place de bandes enherbées anti érosives dans talwegs et sur fourrières

Enherbement de grands linéaires sur 21 mètres de large à l'amont d'un village pour réduire l'érosion linéaire et contribuer à réduire les coulées de boues.

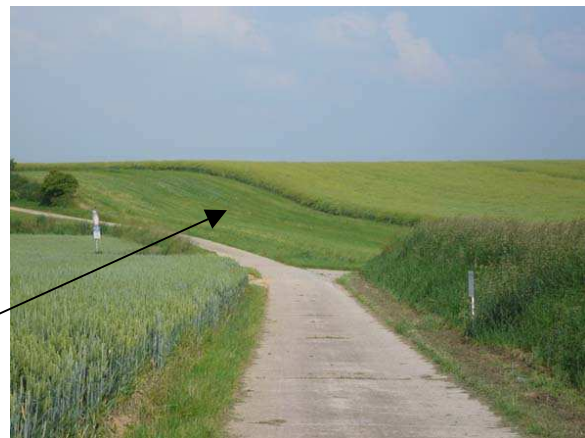
Ce système mis en place assez haut dans le bassin versant contribue à réduire l'érosion linéaire et les départs de terre. Le bassin a un rôle primordial de pièges à sédiments. L'ensemble bandes enherbées + digue concourt à réduire la charge solide et les débits sur la chaussée puis dans le village en aval. La position relativement haute dans le bassin versant de l'ouvrage de stockage, à proximité immédiate des zones érosives fait que le curage risque d'y être fréquent. Mais ici c'est un choix pour protéger la chaussée située sur le talweg, sachant qu'il n'est pas possible de créer d'autres ouvrages dans le talweg en aval.

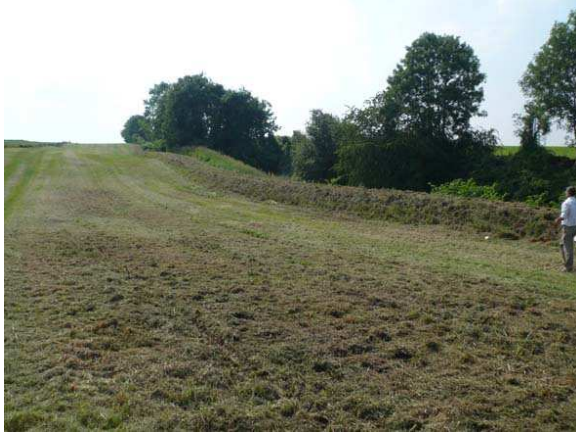
## Site 6 : problème d'érosion sévère en bordure des chemins creux

Les talus bordants les chemins creux ont tendance à s'effondrer. Ce phénomène est dû d'une part à la disparition des arbres et de l'enherbement du haut du talus, rogné lors des opérations de travail du sol et d'autre part aux ruissellements qui sortent des parcelles à chaque point bas.

Pour y remédier, une diguette a été aménagée ainsi qu'une large bande d'herbe en tête de talus. Ce système évite que les ruissellements ne sautent le talus. Au niveau de chaque point bas,

un débit de fuite enterré permet de vidanger l'accumulation des ruissellements venant de la plaine parallèlement à la diguette.

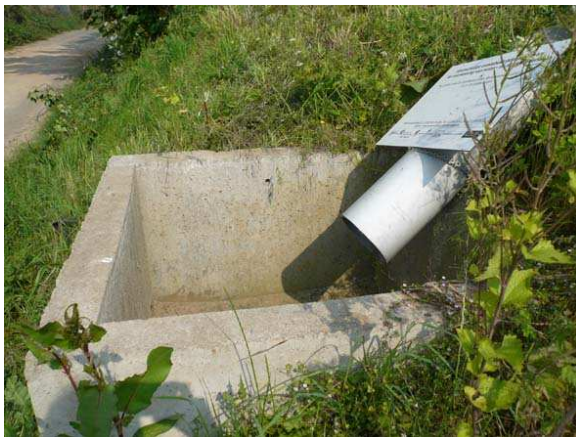
Au niveau du point le plus bas de la parcelle, le débit de fuite rejoint le réseau d'eaux pluviales communal.

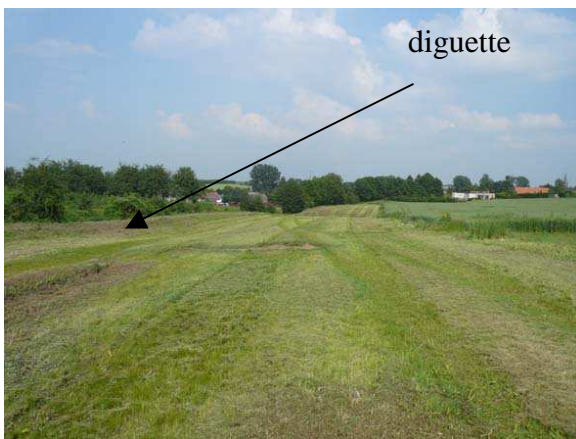
La vocation de cette « zone tampon » est double : hydraulique et biodiversité. En effet, ce phénomène d'érosion s'accompagne aussi d'une disparition du milieu naturel de « haut de talus ». C'est pourquoi à terme, la bande en herbe permettra à un nouveau milieu de vie de se redéployer en y laissant s'installer une végétation arbustive.

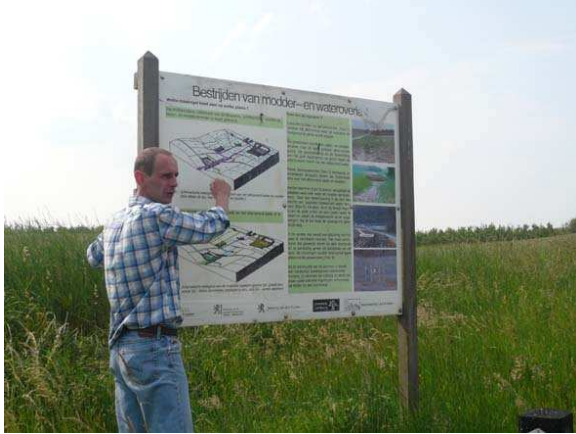
### Site 7 : panneaux de communication vers la grand public

Ce panneau d'information est situé sur une boucle de promenade à vélo. 5 panneaux de ce type ont été installés sur le bassin versant et un petit dépliant permet de guider les promeneurs empruntant le circuit balisé.

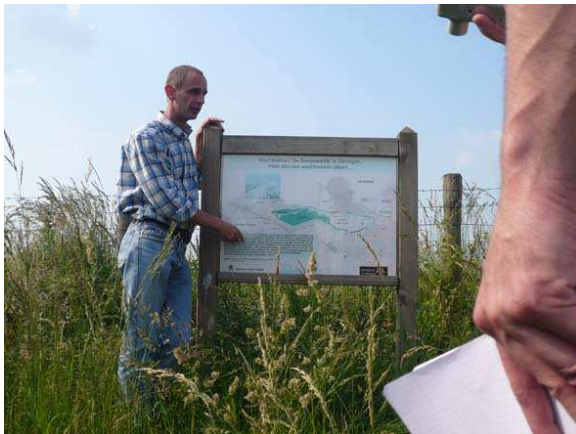
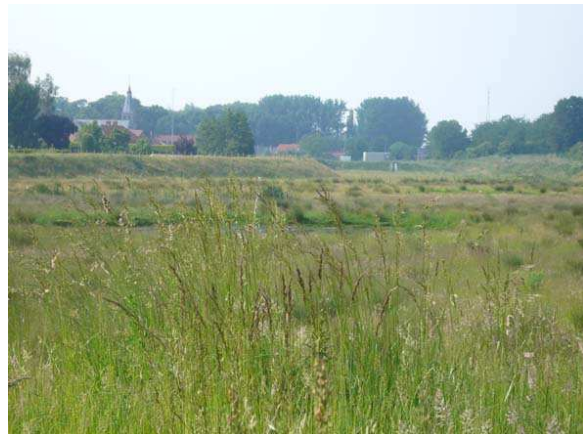
### Site 8 : champ d'expansion de crue

Cette zone d'expansion de crue a été réalisée en 2003.

80 000 m<sup>3</sup> d'eau peuvent être stockés derrière la digue pour protéger St Trond. Le dispositif est pourvu d'une vanne et d'un système d'alerte. Au début de la crise, la vanne se ferme automatiquement puis les agents prévenus par téléphone viennent continuer la gestion sur place, manuellement, s'ils le jugent utile.

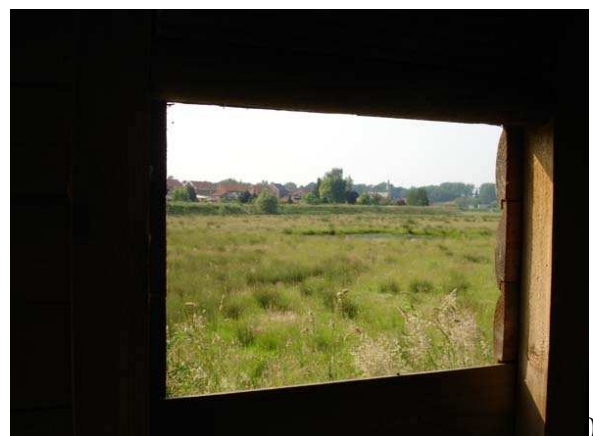
La rivière arrivant à la zone d'expansion est polluée par des rejets domestiques en plus des sédiments issus du bassin versant. Une zone de décantation a été aménagée à l'amont de la zone humide afin de la préserver. Les dépôts sont entreposés sur le côté pour le moment, en attendant une solution d'évacuation.

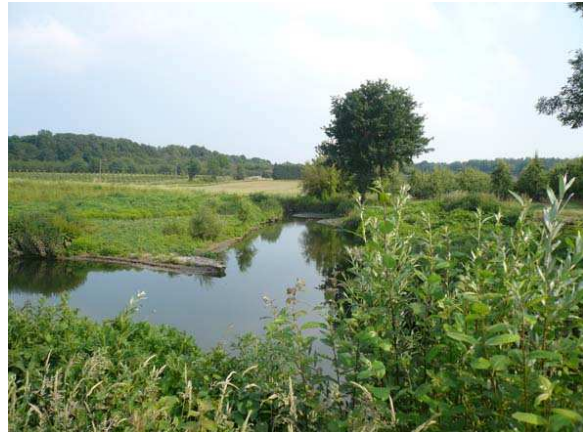
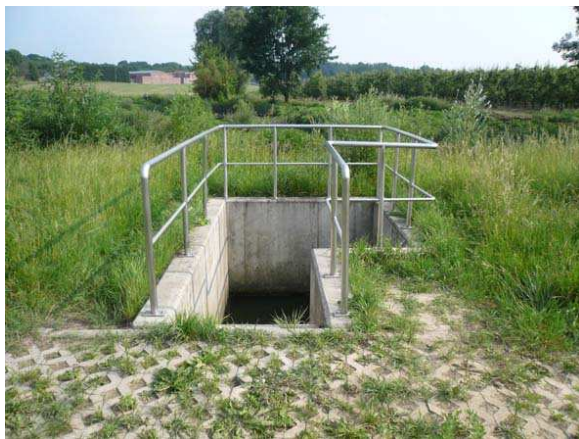
Ouvrage annexe : un point de puisage d'eau a été aménagé. On remarquera le parking en « alvéoles » qui permet de produire moins de ruissellement !
