# Digue expérimentale en limon traité à la chaux

# Objectifs

- Démontrer la faisabilité du traitement spécifique à la chaux préconisée par Lhoist et de la procédure de mise en oeuvre à l'échelle industrielle.
- Corréler les observations en laboratoire sur les propriétés des sols traités à la chaux à l'échelle réelle
- Évaluer l'impact du traitement à la chaux sur les performances mécaniques et hydrauliques, et suivre l'évolution dans le temps.

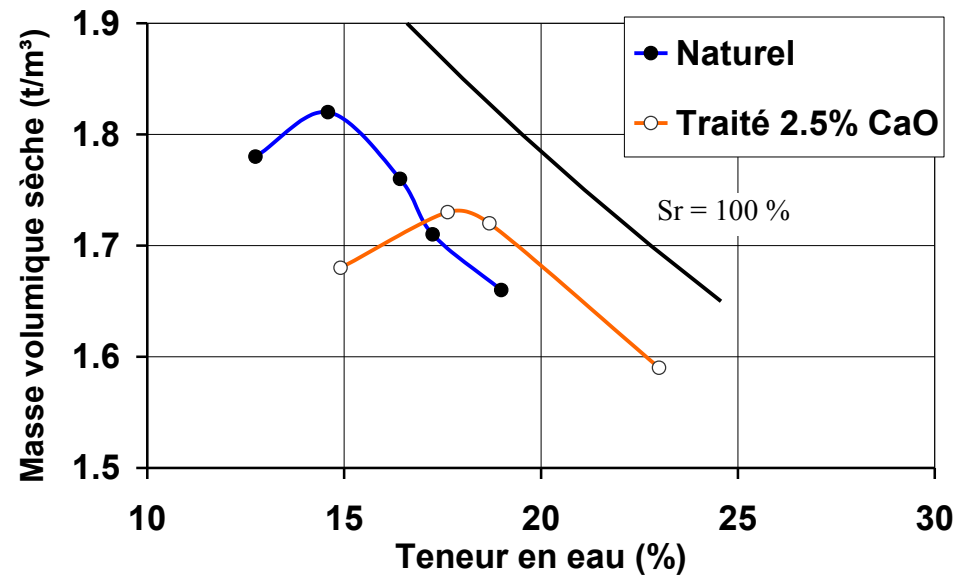
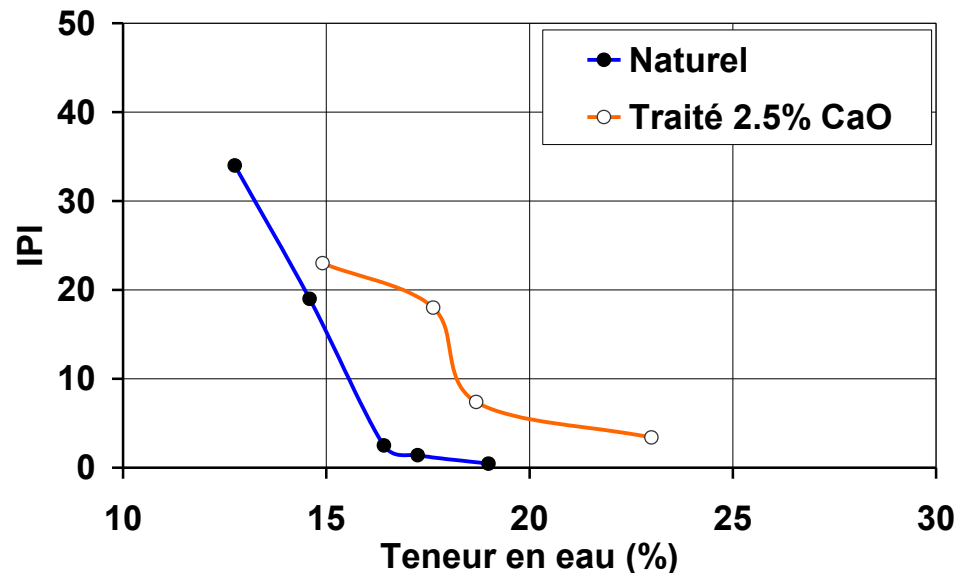
## Limon naturel

$$\rho_d = 1.82 \text{ t/m}^3 \quad w_{OPN} = 14.5 \%$$

## Limon traité

$$\rho_d = 1.73 \text{ t/m}^3 \quad w_{OPN} = 17.8 \%$$

## Limon de Marche-Les-Dames (Belgique)

A2 (NF P 11 300)

IP = 14; VBS = 2.4

$W_p = 23\%$   $W_L = 37\%$

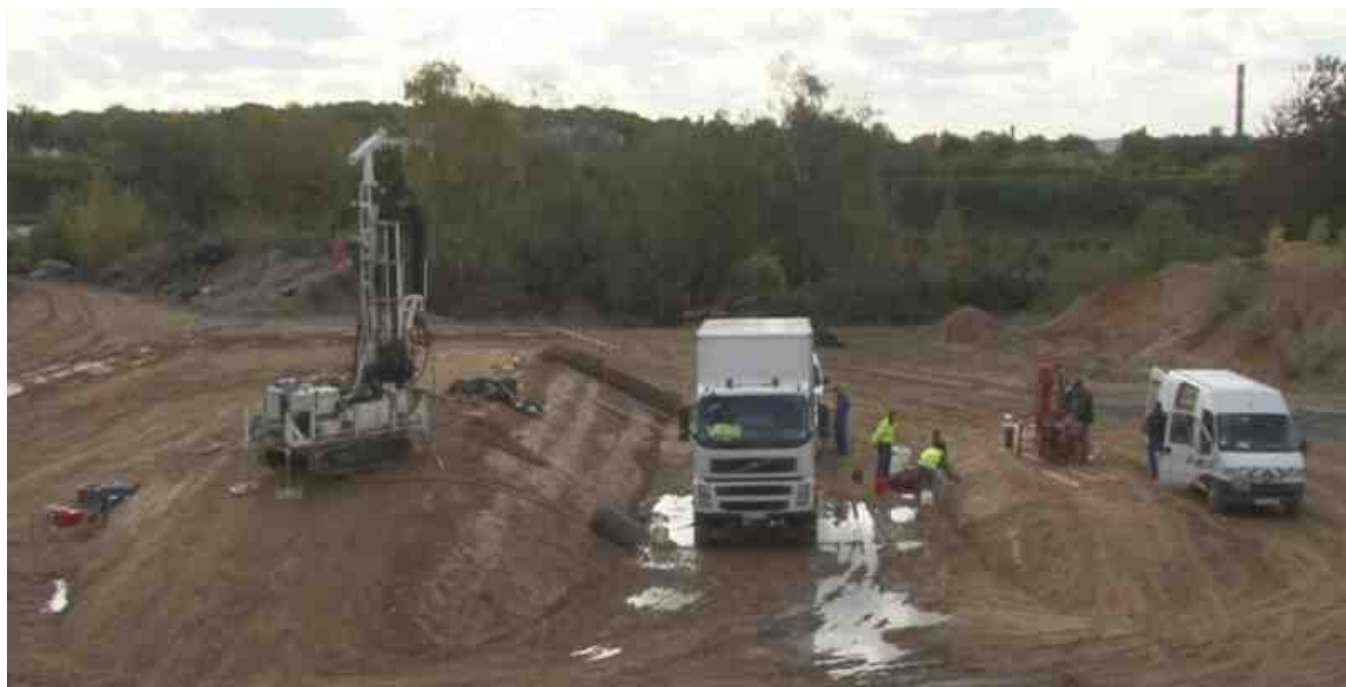
# Campagnes d'essais

Trois campagnes réalisées après la construction :

- 28 jours
- 6 mois
- 1 an

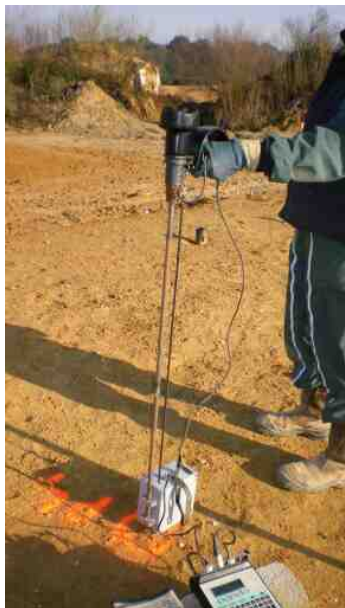
### Pénétromètre Panda

- Interpolation par pas de 5cm de profondeur
- Moyenne par campagne d'essais
- Augmentation de la résistance pendant un an
- Comportement asymptotique après un an

### Moyenne de -20 à -160 cm

Campagne d'essais	28 jours	6 mois	1 an	1 an et 9 mois
Résistance (MPa)	16	21	28	26

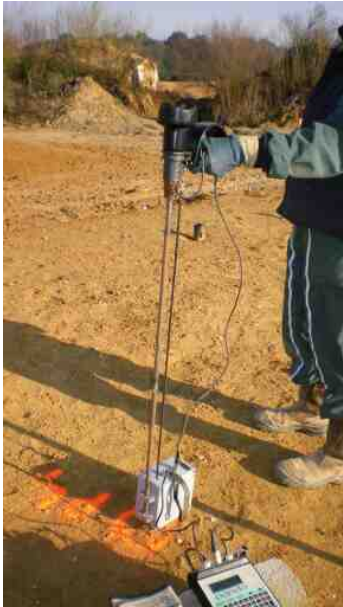
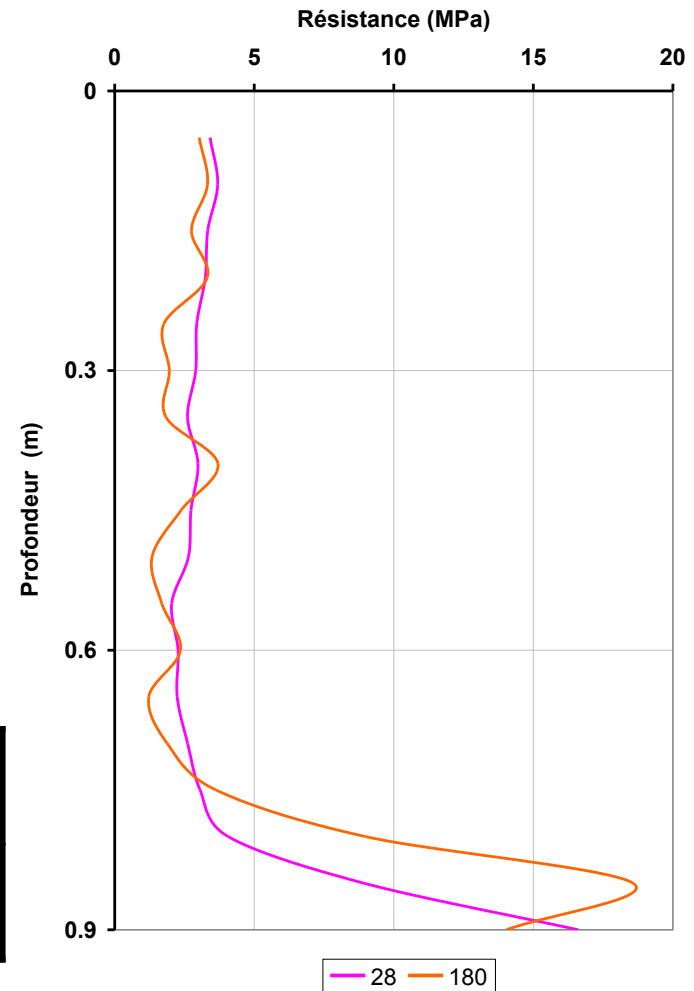
## Pénétromètre Panda

- Interpolation par pas de 5cm de profondeur
- Moyenne par campagne d'essais
- Pas d'évolution significative

Moyenne de -20 à -160 cm

Campagne d'essais	28 jours	6 mois
Résistance (MPa)	4.5	4.3

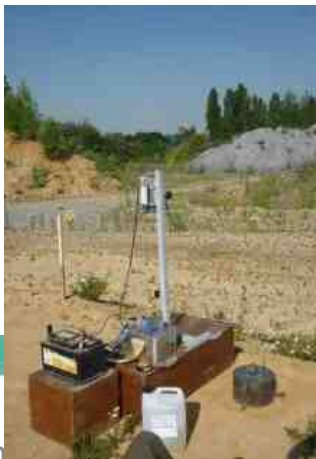
## Perméabilité de surface

Sol non traité	Sol traité		
		28 jours	6 mois	1 an
<b>In situ, Nasberg :</b> (LR Blois) (CER)	$1,5 \cdot 10^{-9}$ m/s	$0,8 \cdot 10^{-9}$ m/s $2,8 \cdot 10^{-9}$ m/s	$2 \cdot 10^{-9}$ m/s $3,9 \cdot 10^{-8}$ et $9,4 \cdot 10^{-9}$ m/s	$8,5 \cdot 10^{-9}$ m/s $1,2 \cdot 10^{-8}$ m/s
<b>In situ, surface (CER) :</b>	$1 \cdot 10^{-9}$ m/s		$1,2 \cdot 10^{-9}$ m/s	
<b>Sur carottes :</b> Essais triaxiaux (CD)	$1,1 \cdot 10^{-9}$ m/s	$2,8 \cdot 10^{-9}$ m/s	$1 \cdot 10^{-9}$ m/s	$1 \cdot 10^{-9}$ m/s

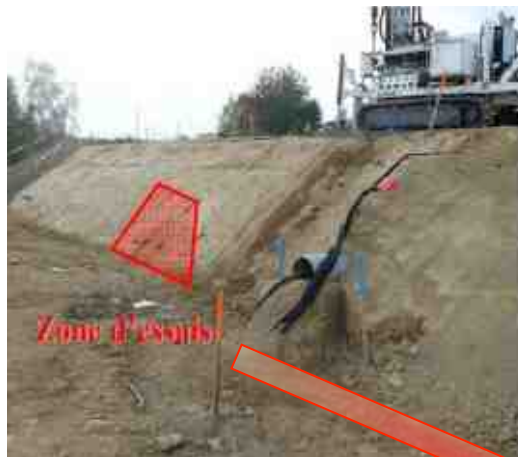
- Érosion externe :

essais in situ avec l'érodimètre à jets mobiles

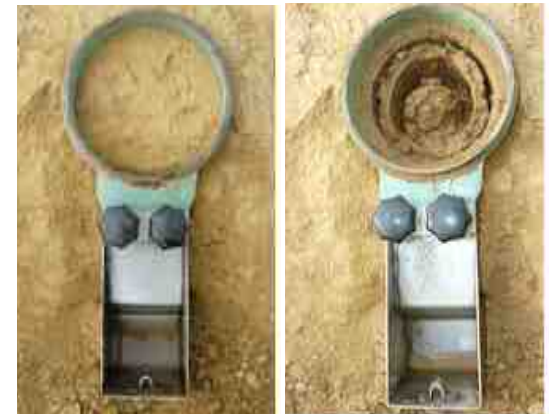
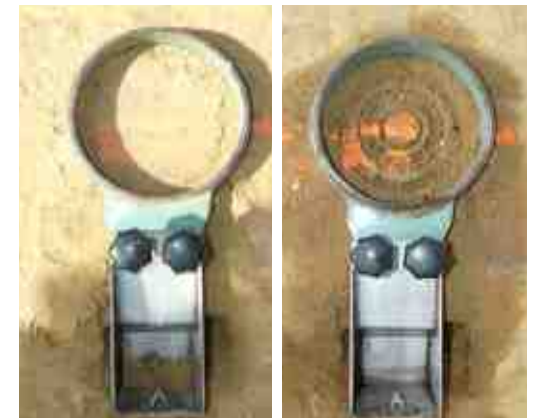
- Érosion interne :

essais en laboratoire d'érosion de trou (HET) sur échantillons carottés

Amélioration avec le traitement de la résistance à l'érosion du matériau

Sol non traité

Sol traité à la chaux

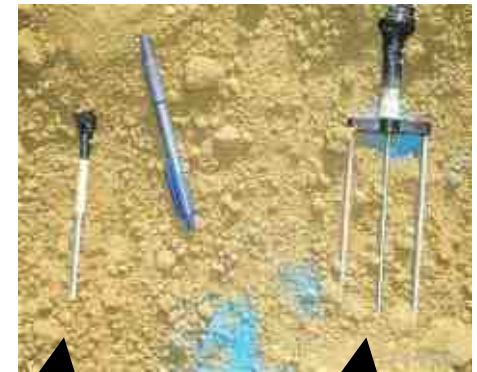
PT100 (température) TDR (teneur en eau)

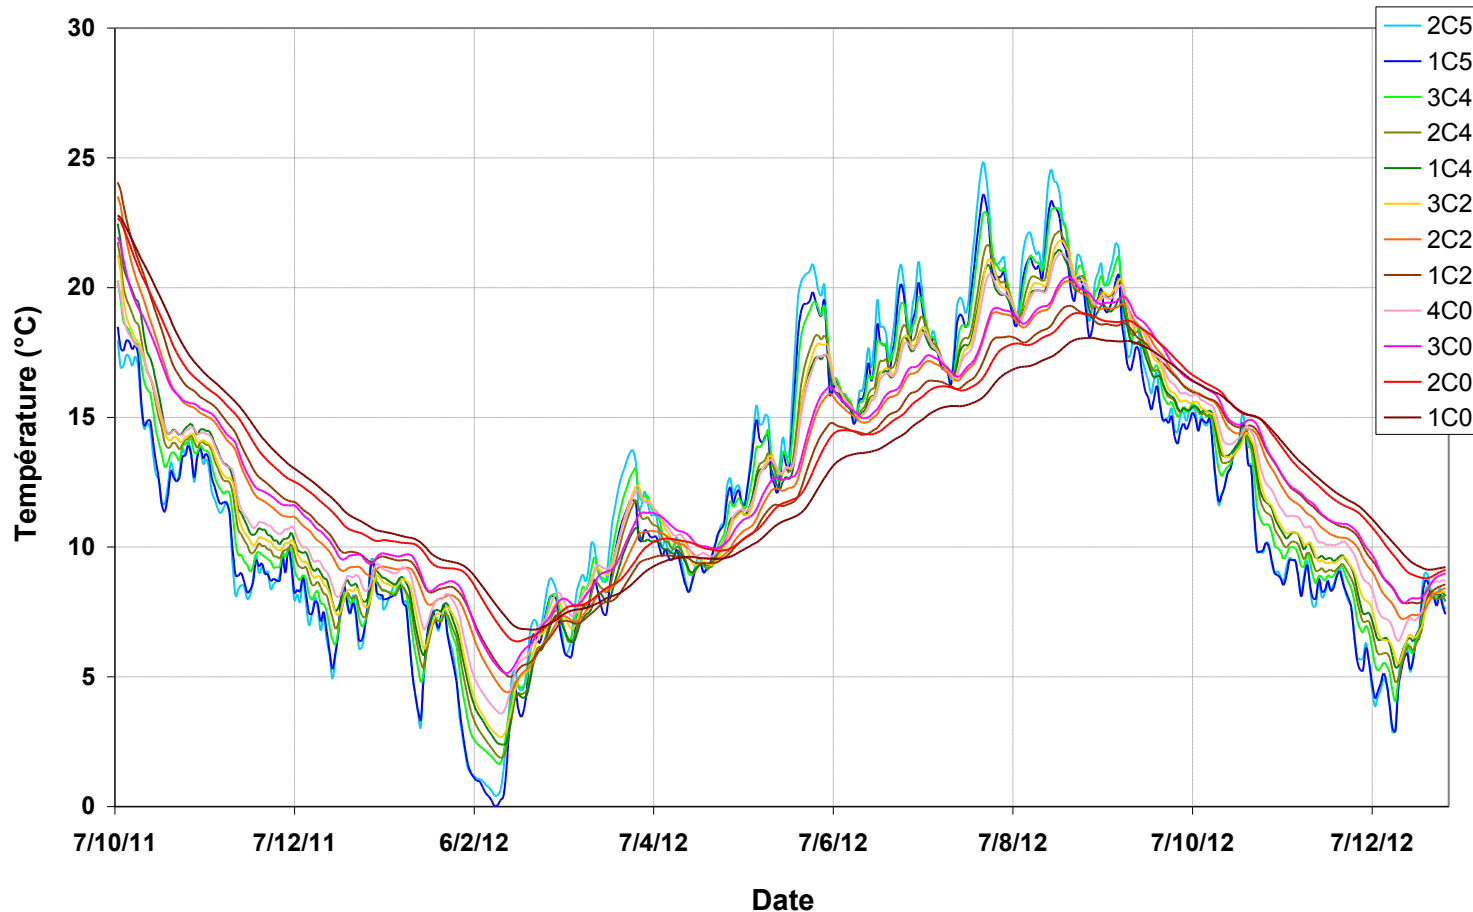
## Évolution de la température à l'intérieur de la digue en limon traité

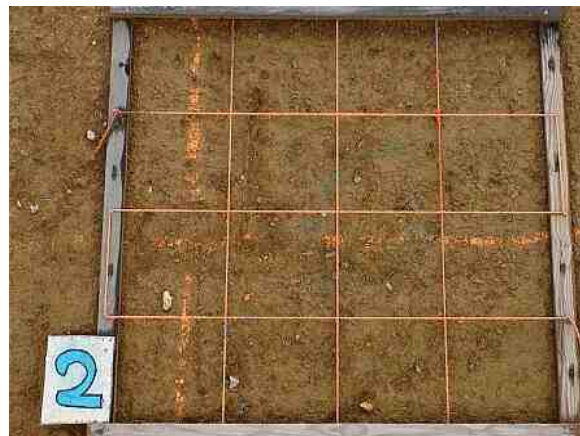
Talus digue en limon traité

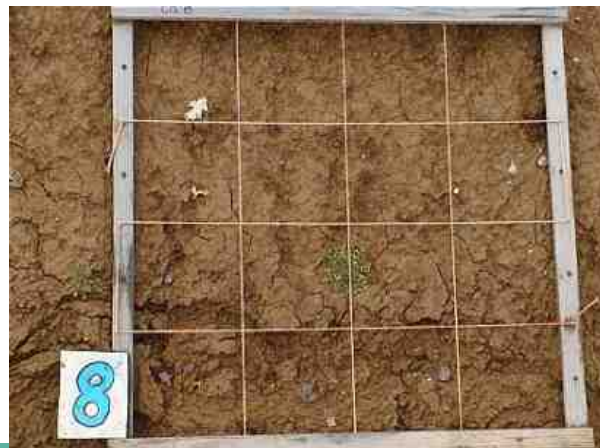
Talus digue en limon non traité

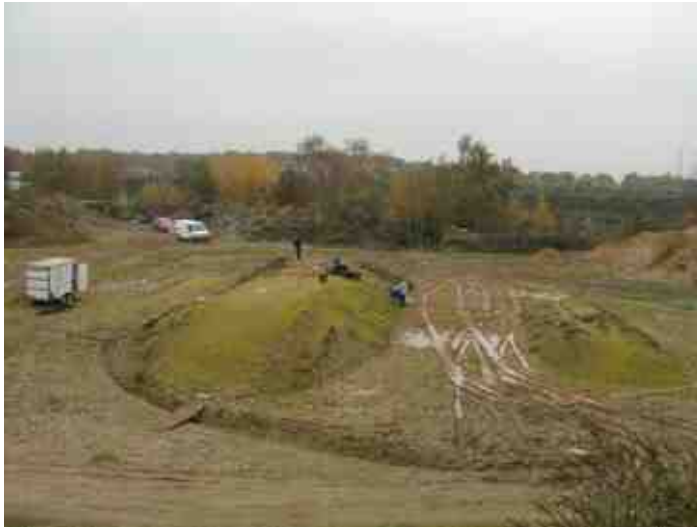
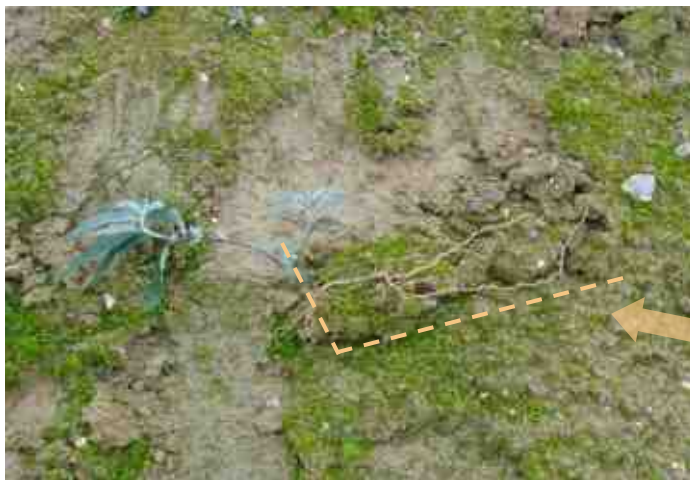
# Végétalisation

- Pellicule de sol plus friable en surface (2 à 3 cm), puis matériau rigide en massif
- Végétation peu abondante (2 ans)
- Système racinaire longeant le massif et non pas "vertical"
