Compte rendu de la visite du 4 avril 2007

Indices de terrain pour repérer les bétoures

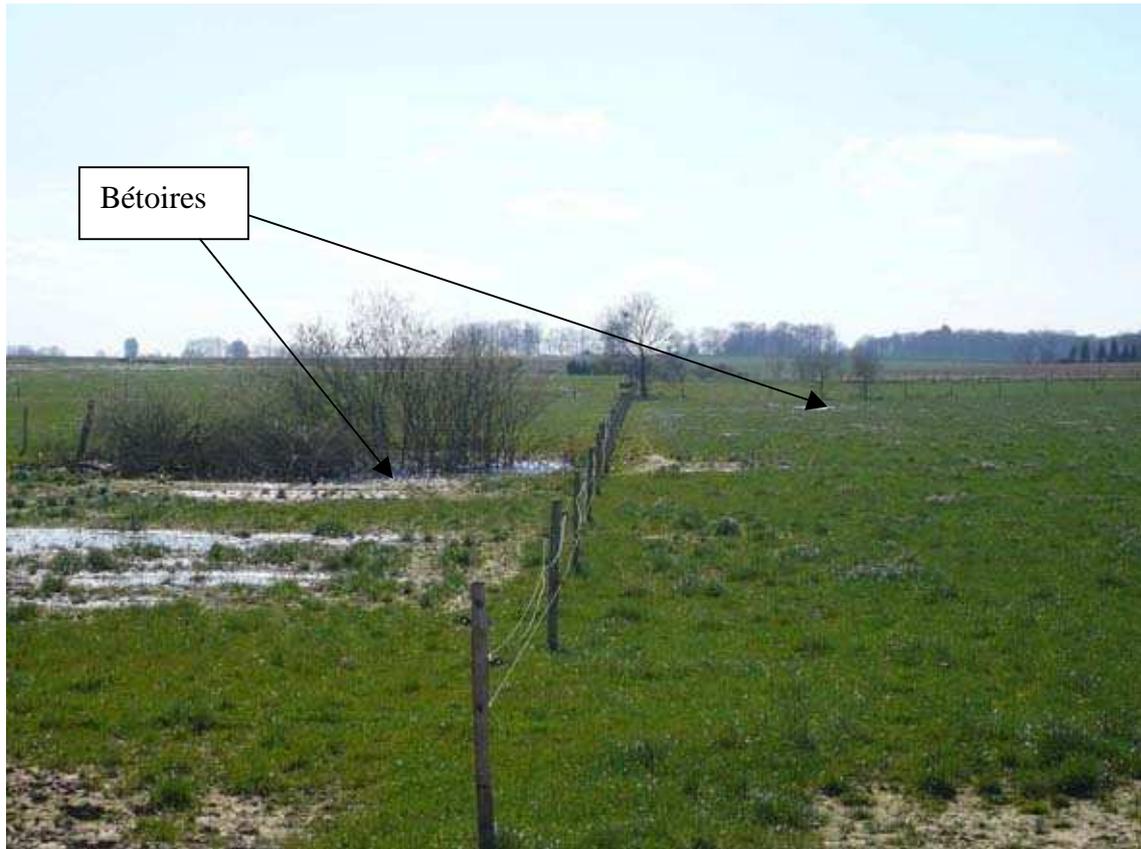
## Site n°1

Nous sommes d'abord sur le plateau, non loin des lignes de crêtes. Le relief est très peu marqué, les talwegs ne sont absolument pas encaissés, la pente est très faible, y compris dans les talwegs.

Ensuite, nous sommes à la confluence de deux talwegs d'ordre 1, la route fait légèrement obstacle au ruissellement et la zone amont est très plate.

Nous distinguons deux bétoires, en eau lors de la visite.

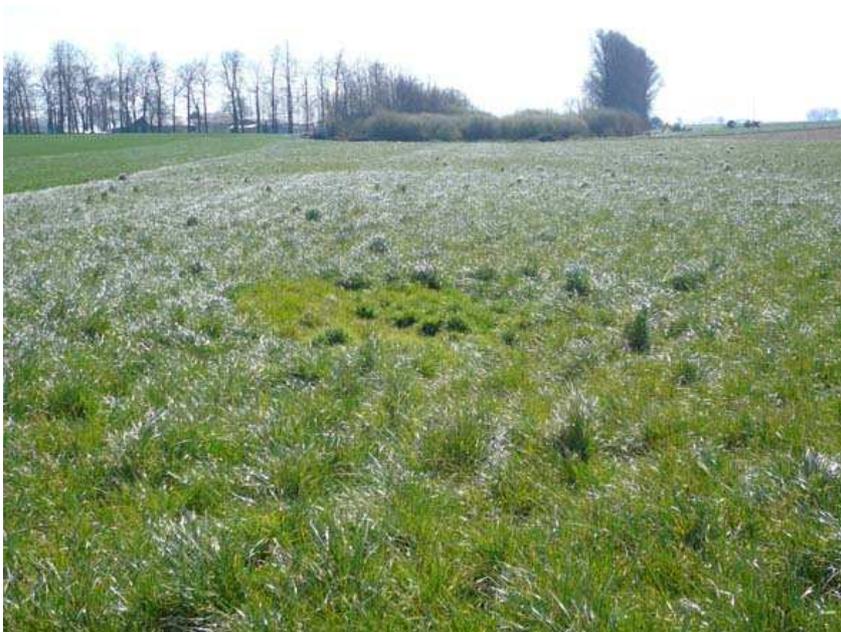
## Site n°2 amont

Les observations indiquent que le niveau du terrain est plus haut à l'aval qu'à l'amont de la route → il y a une doline à l'amont, vaste dépression qui se remplit d'eau en cas de ruissellements importants venant du BV. Il n'y a pas de continuité des ruissellements vers l'aval.

Dans la doline, en inspectant la zone enherbée, un rond d'herbe d'une couleur différente apparaît : en s'approchant on peut distinguer qu'il s'agit bien d'une bétouille. La nature différente de l'herbe est liée à l'apport de matériaux et terre d'origines diverses pour combler la bétouille. Souvent des ronds d'orties sont également un signe.

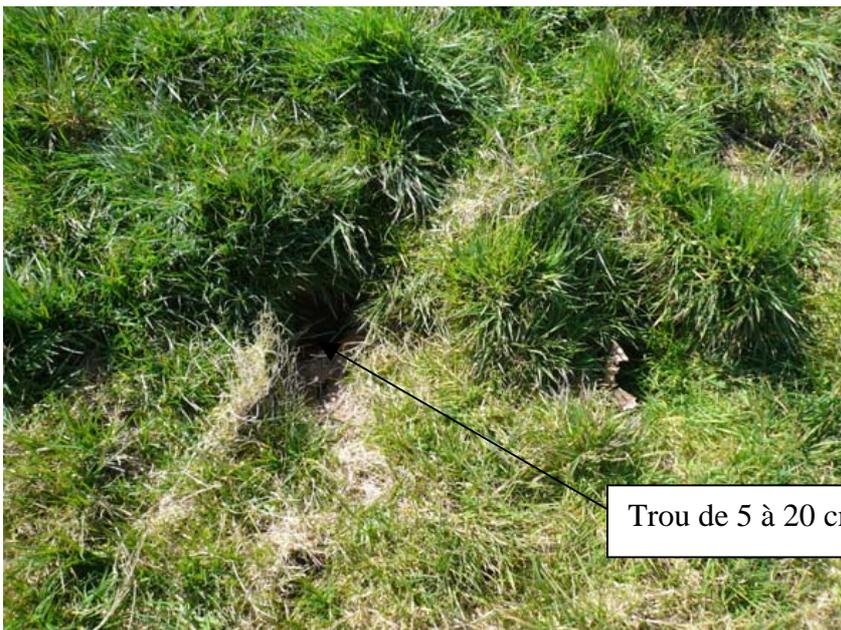
Trou de 5 à 20 cm de diamètre

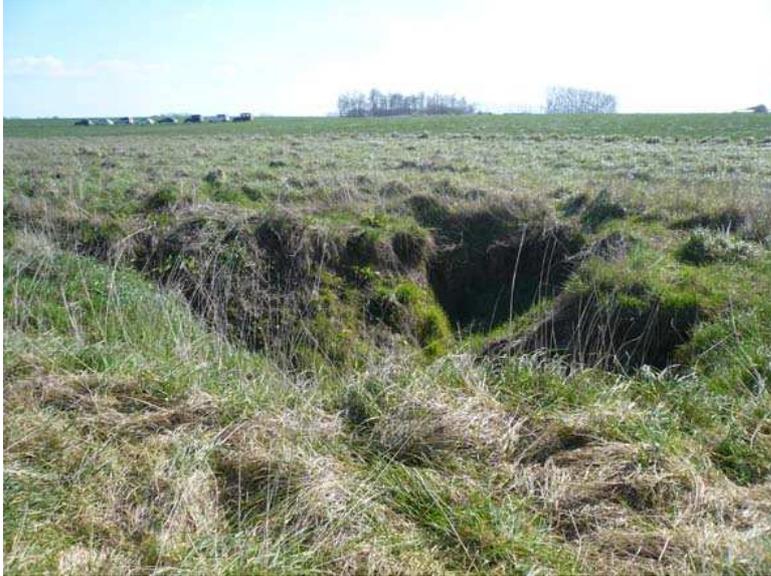
## Site n°2 aval

Le talweg décrit un angle à 90 °, bien visible à la fois sur le terrain et sur la carte IGN au 1/25000 : c'est souvent le signe du croisement de deux fractures perpendiculaires en sous sol, il faut s'attendre à trouver une bétoire, car le calcaire y est particulièrement dissous (érodé).

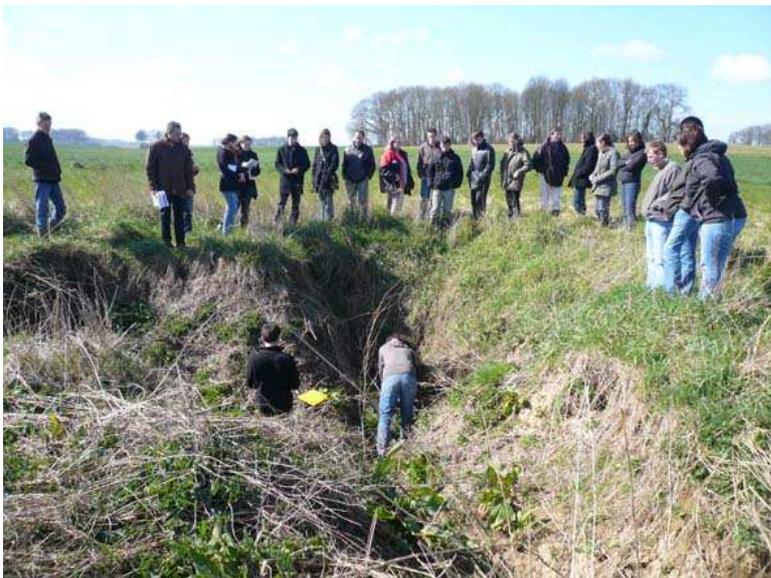
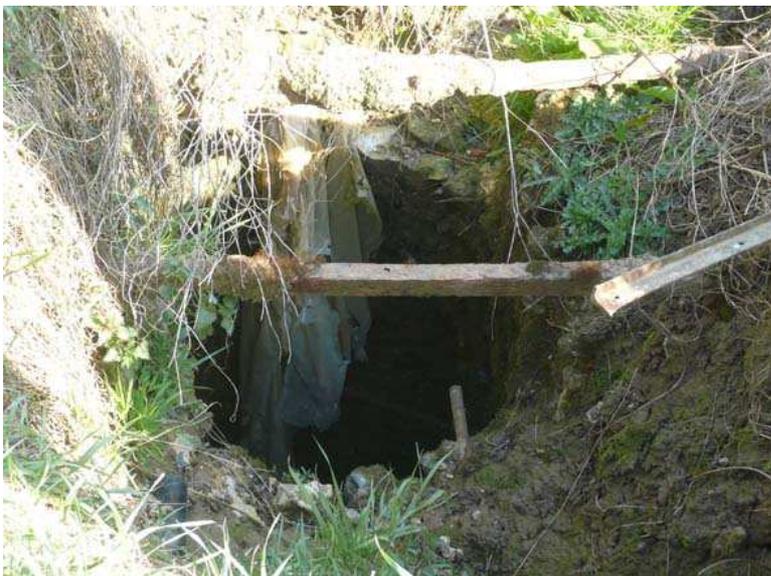
Effectivement nous en trouvons une énorme dans la jachère en herbe.

Un puit maçonné a été aménagé dans le fond de la bétoire. Les hommes ont cherché, il y a longtemps, à évacuer les eaux stagnantes (issues des ruissellements sur les versants) en creusant une sorte de puit d'infiltration pérenne, au dessus de la bétoire, afin qu'elle évite de fonctionner comme sur le site n°1. Avec ce type d'aménagement, les risques de pollution de nappes sont énormes !

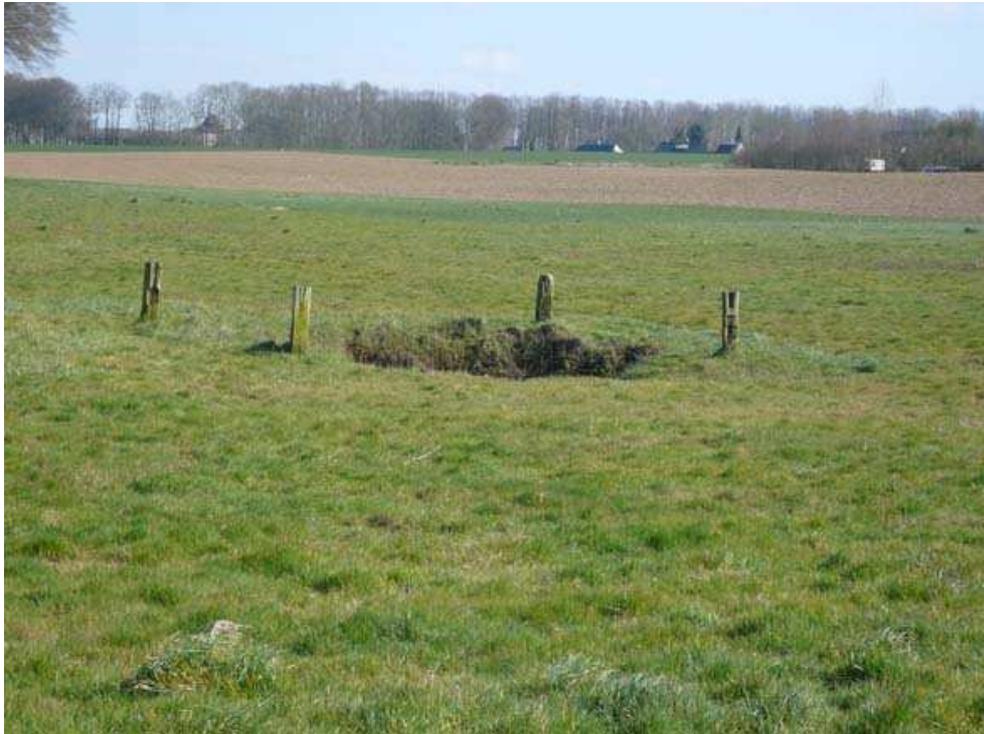
### Site n°3 amont

Là encore le niveau du terrain aval est plus haut que le niveau amont.

La bétaille est bien identifiable dans la prairie, entourée par quatre anciens pieux de clôture.

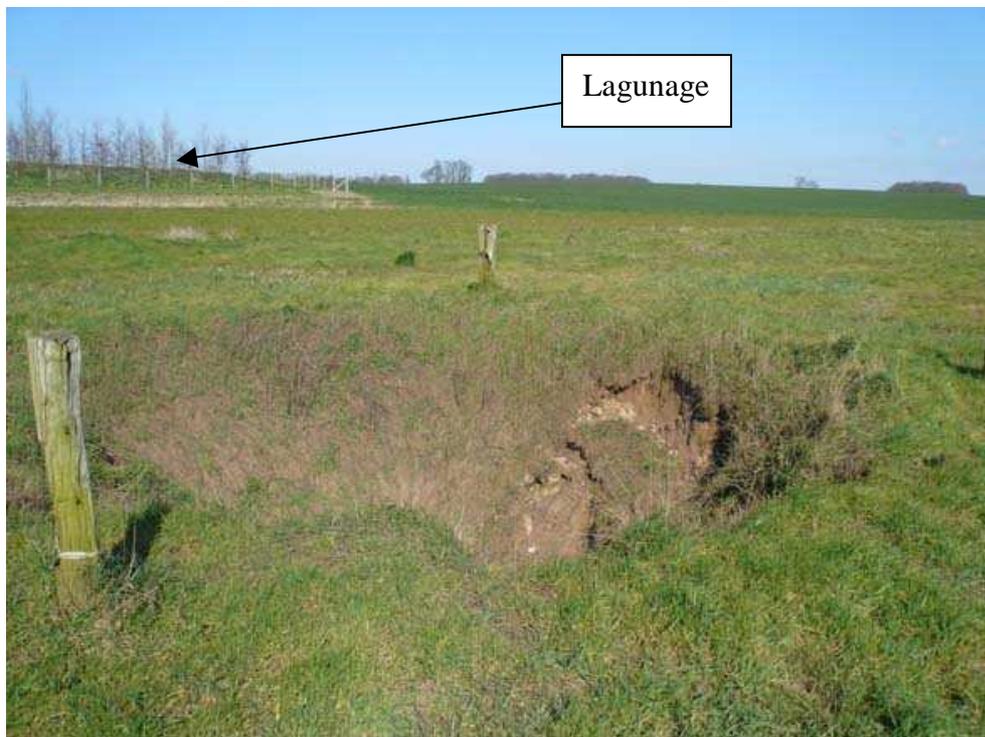
La forme de la bétaille est typique : assez circulaire, en forme d'entonnoir, avec des éboulements sur les côtés et des petits orifices ( $\varnothing$  5 à 10 cm) au fond. Les bords d'une marnière ou d'un puits de marnière seraient beaucoup plus verticaux comme coupés au couteau.

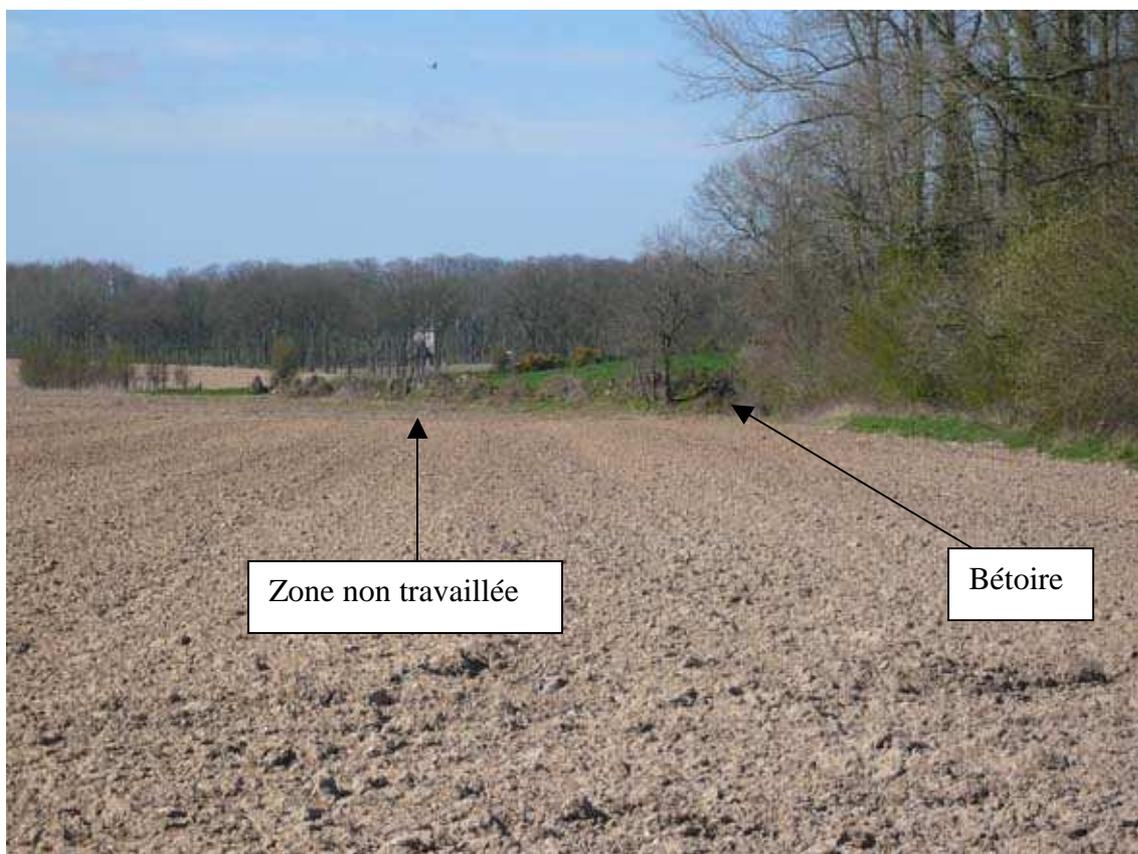
### Site n°3 aval

On observe un angle marqué au niveau du talweg, ainsi qu'une zone non travaillée dans la parcelle au bord d'un bois, signe d'un « bas fond » humide : il faut s'attendre à trouver une béttoire dans le secteur.

En cherchant bien, on en localise une au coin du bois.

Les béttoires sont souvent excentrées par rapport à l'axe de ruissellement, si bien que parfois le cône d'effondrement « attaque » le coteau le plus pentu.

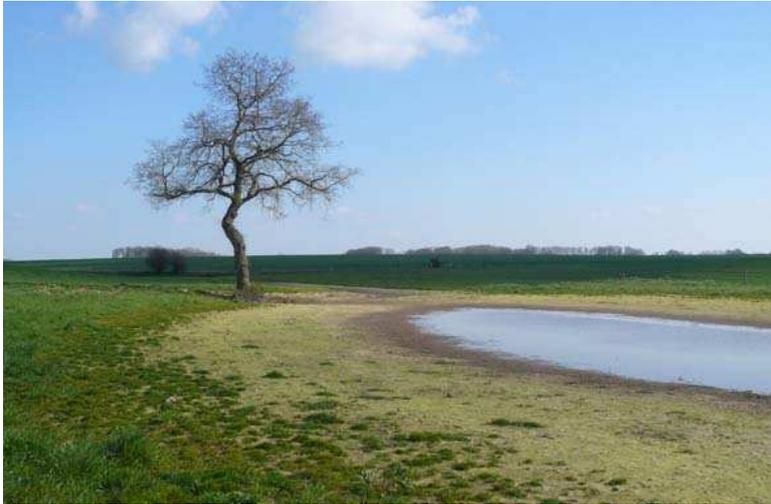
## Site n°4 amont

Indices : Nous nous trouvons à l'aval de la RD 50, une route passante, et dont le remblai s'élève à 3 mètres environ. Un bassin versant de 400 ha s'étend à l'amont. Pourtant nous avons beau chercher, nous ne trouvons pas de buse sous la route.

Si les anciens n'avaient pas jugés utiles d'en mettre une, c'est sûrement parce qu'il n'y en avait pas besoin et que l'eau s'évacuait autrement...

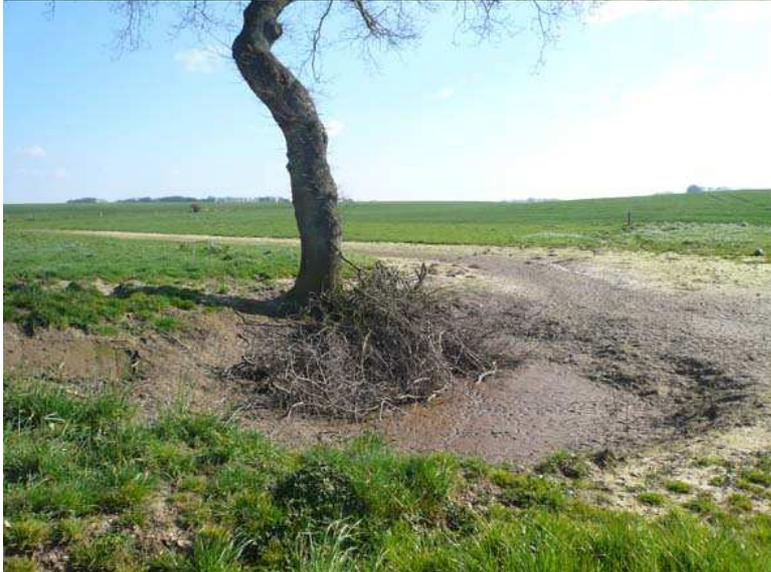
En cherchant à l'amont de la route, nous apercevons un arbre isolé dans la prairie : souvent le signe d'une cavité connue. Au 19<sup>ème</sup> siècle on plantait souvent un poirier. Ici il s'agit d'un chêne.

Effectivement, au pied de l'arbre, nous découvrons une bétoire. Cette année la bétoire s'est colmatée avec les MES contenues dans les ruissellements, et une grande zone d'eau stagnante s'est formée dans la prairie.

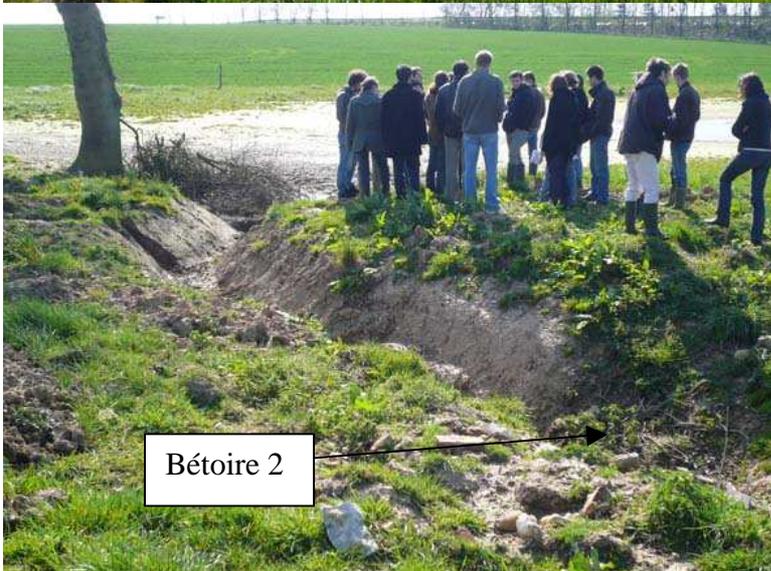
Bétoire 2

Pour aider l'eau à s'infiltrer, l'agriculteur a ouvert un fossé jusqu'à une deuxième bétoire qu'il connaissait.

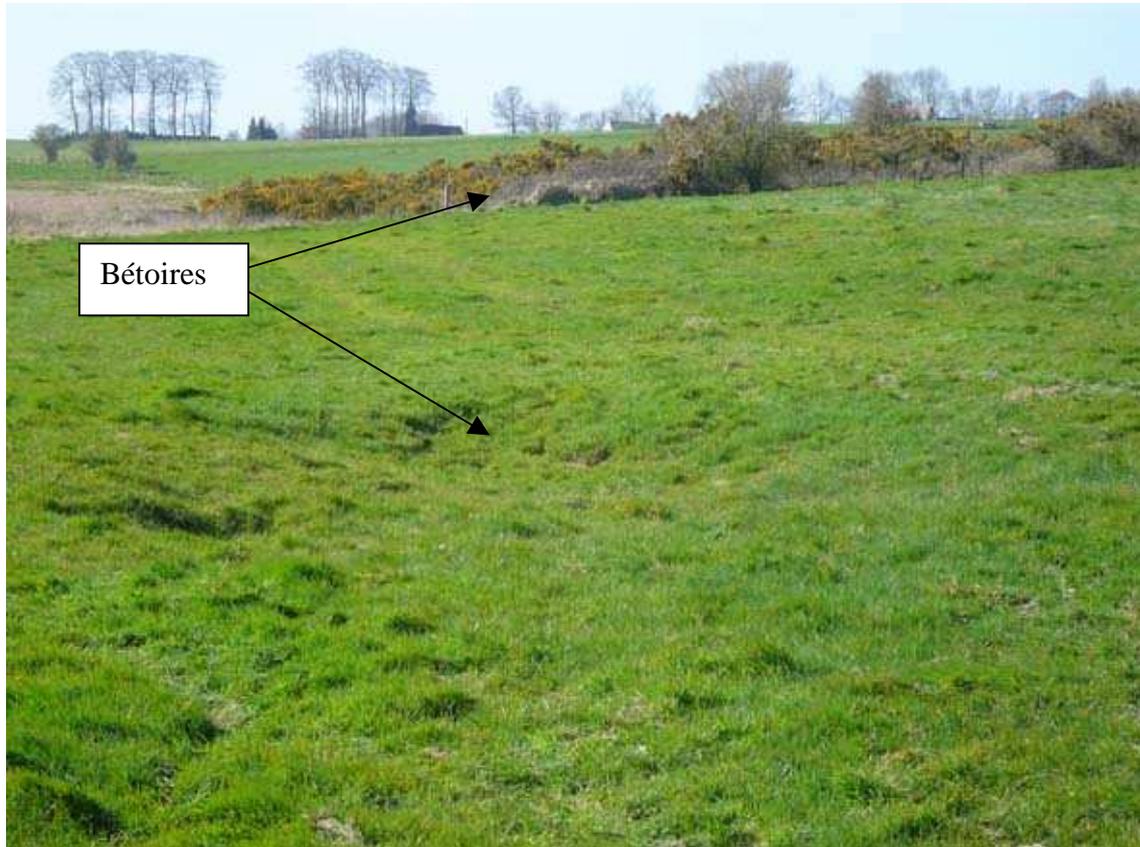
## Site n°4 aval

A l'aval de la route, le vallon décrit un virage assez serré : il y a aussi des bétouires dans une prairie et une friche.
