Syndicat Mixte des Bassins Versants du Dun et de la Veules

# **SYNTHESE de 12 ANNEES D'EXPERIENCE sur les aménagements d'hydraulique douce de TYPE FASCINE**

Bénédicte LAPIERRE  
Septembre 2014

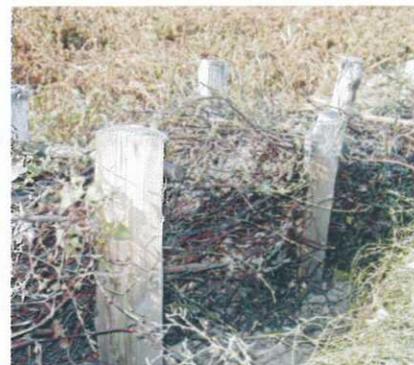
17

**Août 2006** : bourrage fondu aux 2/3.

🗂️ taille des arbustes à prévoir hiver 2014-2015

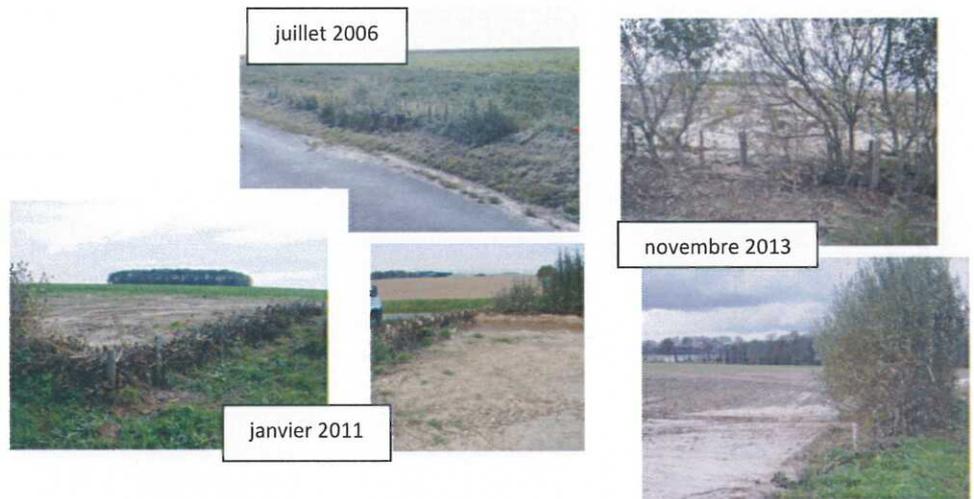
## 29 Silleron - RD 468

**janvier 2011 :** enlèvement des sédiments avec mini-pelle, réparation et agrandissement en "L" (11m x 11m), pieux de châtaigniers et branches de hêtres.

**novembre 2013 :** taille des saules (pieux), bourrage avec branches élaguées et branches de saules, décapage du cône de sédimentation amont avec mini pelle.
