Syndicat Mixte des Bassins Versants du Dun et de la Veules

**SYNTHESE de
12 ANNEES D'EXPERIENCE sur les aménagements
d'hydraulique douce de TYPE FASCINE**

FICHES DES SITES

Bénédicte LAPIERRE
Septembre 2014

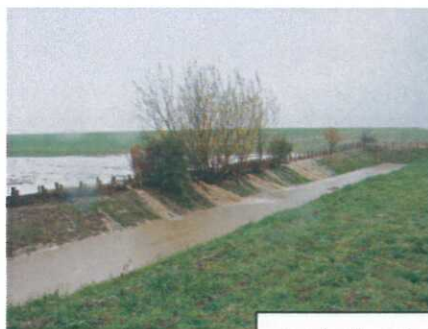
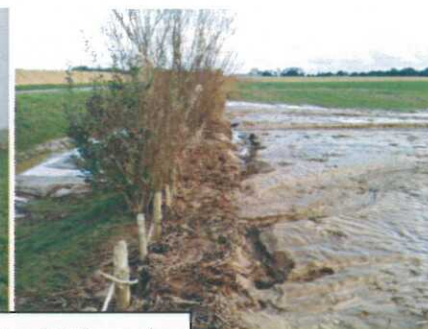
pendant - octobre 2012 - après

ETAT 2013

FONCTIONNEL **A REPARER** NON FONCTIONNEL DISPARU

Commentaires : dispositif non adapté par rapport à la taille de l'impluvium et l'ampleur des phénomènes de ruissellement et d'érosion diffuse sur le bassin versant ; très régulièrement en débordement et détérioré, ce qui nécessite des réparations quasi annuelles.

Néanmoins, s'il n'était pas là, l'érosion régressive et la sédimentation dans le fossé seraient encore moins faciles à contenir.

➔ **SURVEILLANCE ET ENTRETIEN A POURSUIVRE, voire engager des actions en amont sur le reste de l'impluvium**

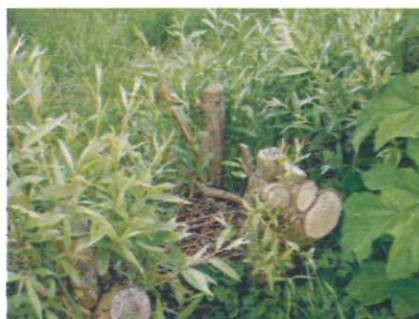
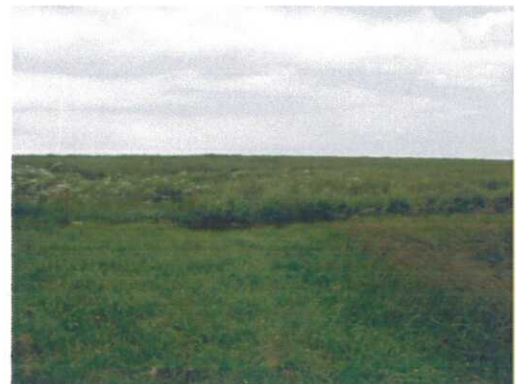
ETAT 2013

FONCTIONNEL A REPARER NON FONCTIONNEL DISPARU

Commentaires : dispositif permettant de filtrer les écoulements d'une fourrière en amont ; peu de sédimentation observée, impluvium très petit.

➔ SURVEILLANCE ET ENTRETIEN A POURSUIVRE

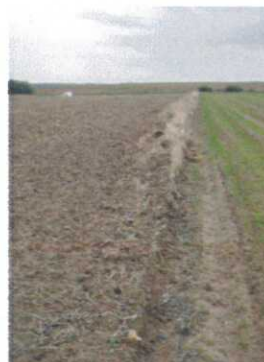
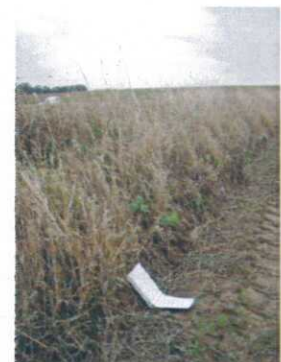
ETAT 2013 :

FONCTIONNEL A REPARER NON FONCTIONNEL DISPARU

Commentaires : fascine inadaptée à la configuration du terrain (2002 : premières réalisations), grande longueur, besoin en matériaux trop important pour une mise en œuvre correcte et efficace (bourrage insuffisant) ; évolution en banquette herbeuse de 1 m de large assez satisfaisante, dénivélé de 50 cm dû à la sédimentation ; les ruissellements sont guidés vers le chemin (sortie sur le talus à surveiller (érosion régressive), déconnexion avec l'aval, réduction de l'érosion intra parcellaire, mais augmentation des débits à l'exutoire du chemin.

→ FIN DU SUIVI

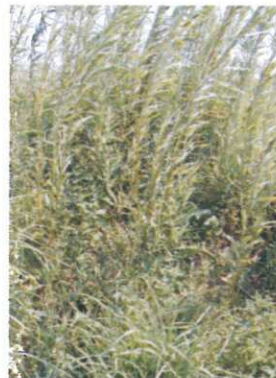
été 2003

ETAT 2013 :

FONCTIONNEL A REPARER NON FONCTIONNEL **DISPARU**

Commentaires : dispositif non accepté par l'exploitant entraîné malgré lui dans ce projet collectif. Ne restent que 2 lits de branches sur le talus, dont un avec une sortie d'eau à traiter avec des plançons au moment de la coupe des saules.

➔ **FIN DU SUIVI**, entretien du talus à revoir avec la commune.

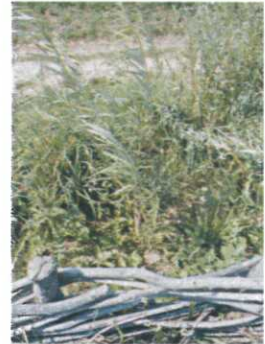
été 2003

ETAT 2013 :

FONCTIONNEL A REPARER NON FONCTIONNEL en partie DISPARU

Commentaires : il ne reste que 60 m de tressage en bois mort.

La dernière taille réalisée à l'épareuse a été assez préjudiciable. Recul du labour par rapport à la tête de talus : effet induit positif du tressage. En fonction du labour, les écoulements sont concentrés sur les 30 premiers mètres en amont. Deux lits de branches demeurent sur le talus mais sont assez fragiles ; ne pas les tailler. Dispositif en bois vivant mal accepté par l'exploitant qui a réalisé des tailles violentes, auxquelles s'ajoutent des brûlures phytosanitaires

➔ **FIN DU SUIVI**, entretien du talus à revoir avec la commune

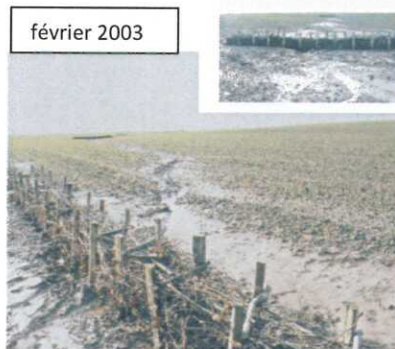
janvier 2007

Janvier 2007 : démontage du caisson amont par les agriculteurs, avec accord du SMBV

Commentaires : ensemble assez dégradé (pieux manquants ou déstabilisés).

Mais malgré cet état dégradé, le maintien d'une zone non cultivée de part et d'autre des deux caissons restants assure un frein hydraulique non négligeable : les ravines d'érosion concentrée apparaissent plus rarement et elles sont de taille plus petite depuis la mise en place du dispositif.

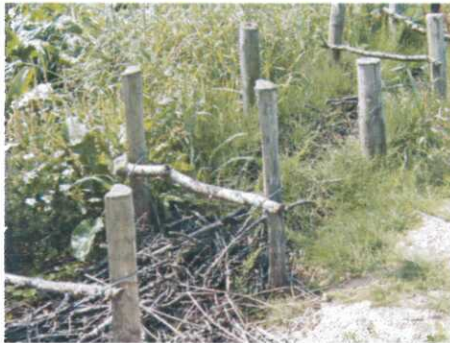
été 2006

Été 2006 : bourrage « fondu » presque totalement

ETAT 2013

FONCTIONNEL A REPARER NON FONCTIONNEL **DISPARU**

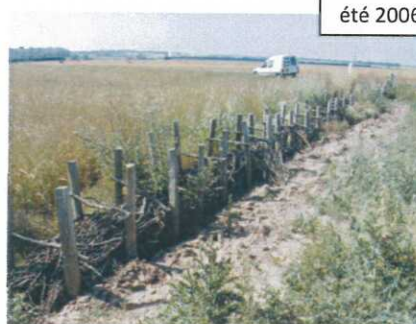
été 2006 : bourrage « fondu » à moitié

janvier 2008 : fascine démontée pour la construction de l'éolienne ; la plateforme d'accès à celle-ci assure la discontinuité hydraulique recherchée

ETAT 2013

FONCTIONNEL A REPARER NON FONCTIONNEL **DISPARU**

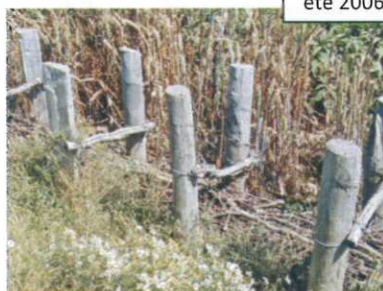
été 2006 : bourrage « fondu » à moitié

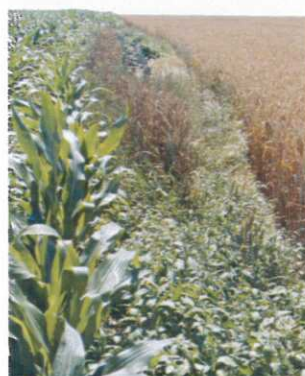
ETAT 2013

Commentaires : la banquette herbeuse de 2 mètres de large qui se trouve de part et d'autre du caisson, laissée par l'exploitant sur toute la longueur de la parcelle, semble assurer parfaitement le rôle de frein hydraulique. Il n'y a plus de ravine en aval ; attention à surveiller l'exutoire sur le talus (voir fiche 11) ; le caisson a été un préalable à une autre façon de traiter le dysfonctionnement hydraulique par l'exploitant lui-même.

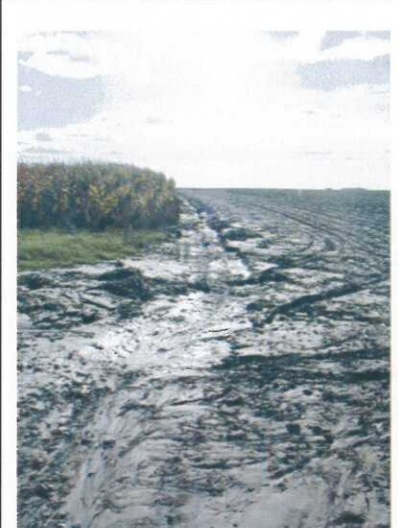
été 2006

Été 2006 : bonne reprise des saules ; mais débordements latéraux

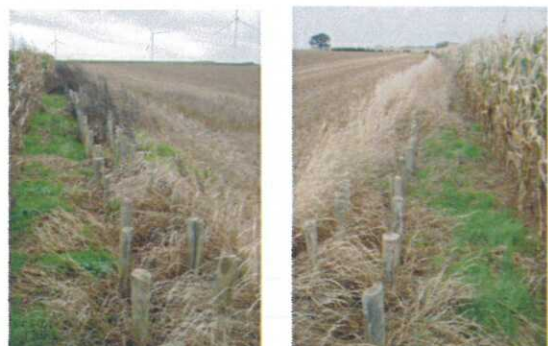
Commentaires : deux saules adultes maintiennent très certainement le talus et évitent le risque d'érosion régressive. Quelques jeunes saules sont également présents, mais se développent peu en raison des deux autres.

☞ Taille des saules adultes et plançons à mettre en place pour renforcer le dispositif.

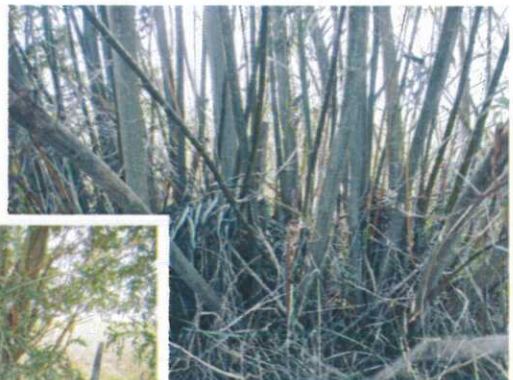
*Commentaires : malgré quelques trous, excellente densité de petits troncs, caractéristiques proches de la haie hydraulique telle que préconisée par AREAS ; longueur actuelle = 65 m.
 Dispositif EXEMPLAIRE dans sa forme, son évolution et sa gestion dans le temps.*

Attention raie de charrue à l'amont (voir l'exploitant concerné)

☞ hiver 2014-2015, prévoir taille et plançons dans les trous, en partenariat avec l'exploitant.

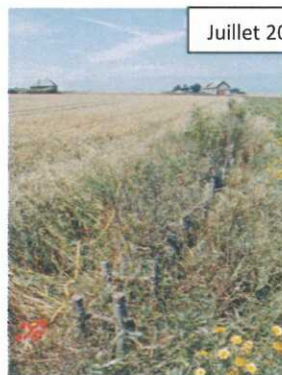
Juillet 2006

juillet 2006 : reprise de 6 pieux devenus arbustes ; bourrage fondu à moitié ; bande herbeuse de part et d'autre du caisson.

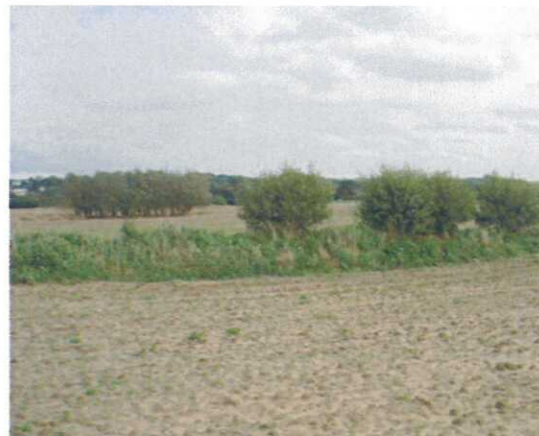
Commentaires : 4 saules restants, formation d'un talus en amont par l'exploitant. Les écoulements ne passent plus à travers le dispositif mais le contournent. Moins d'érosion observée en aval : ce dispositif semble freiner sensiblement les écoulements.

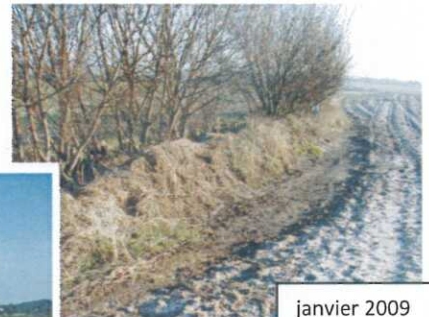
janvier 2009

Février 2008 : bourrage fondu, mais saules devenus arbustes, quelques fagots complémentaires dans le bourrage

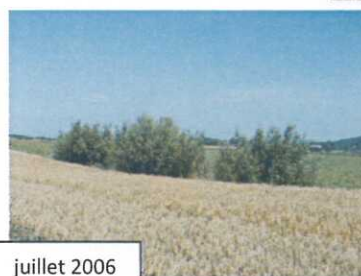
juillet 2006

Juillet 2006 : bonne reprise sauf les pieux au point bas, bourrage en décomposition

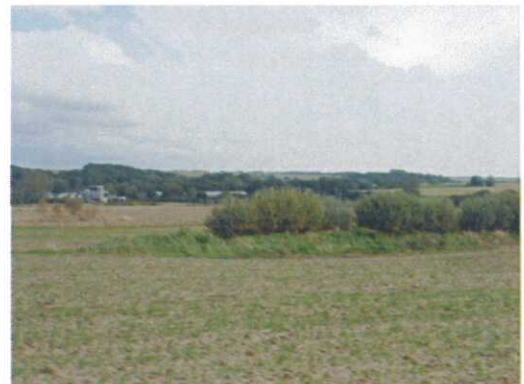
Commentaires : formation d'un talus en amont par l'exploitant ; les écoulements ne passent plus à travers le dispositif mais le contournent.

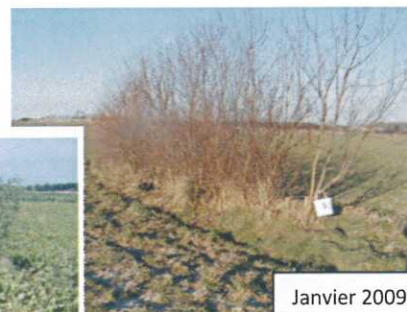
Janvier 2009 : saules devenus arbustes, pose de quelques fagots complémentaires dans le bourrage

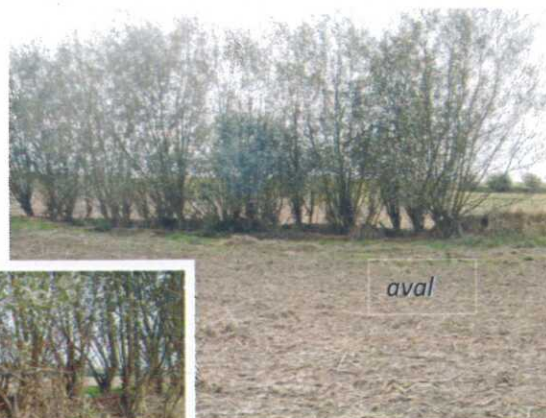
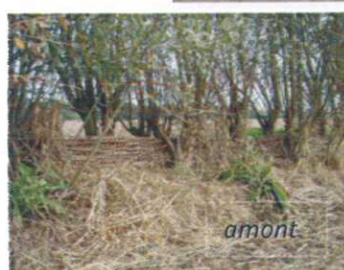
Commentaires : talus sur le côté nord, saules résiduels, formation d'un talus en amont par l'exploitant ; les écoulements ne passent plus à travers le dispositif mais le contournent ; moins d'érosion observée en aval. Ce contournement freine les écoulements.

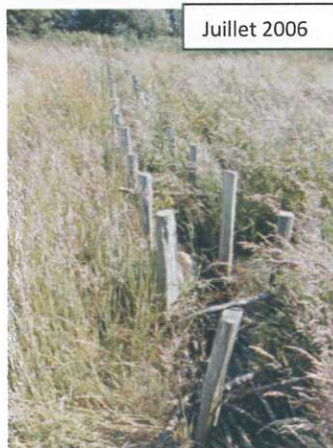
Juillet 2006

Avril 2004 : bourrage presque complètement fondu

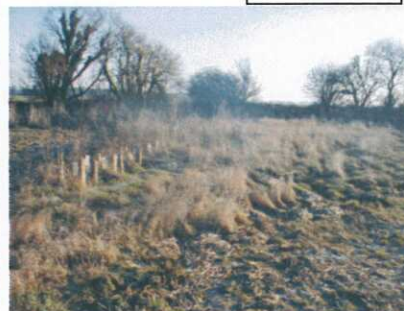
Janvier 2009 : cône de sédimentation en amont remis en herbe

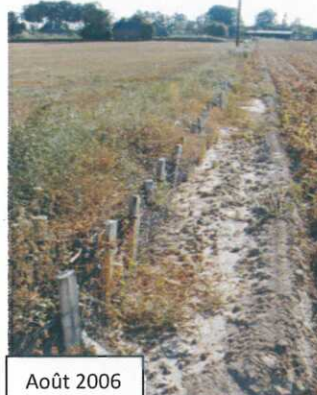
Août 2006 : bourrage fondu aux 2/3.

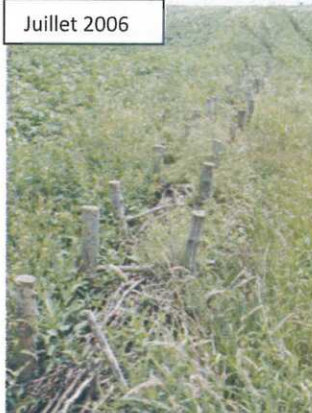
Janvier 2009 : bourrage totalement fondu, ravines au dessus et en dessous suite aux pluies de l'automne 2008

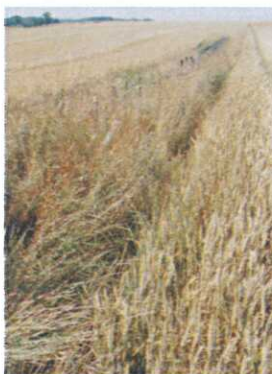
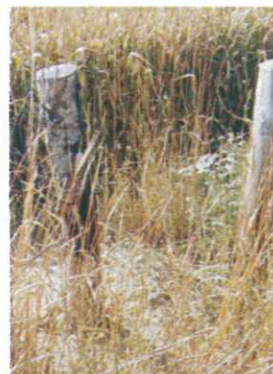
Juillet 2006

juillet 2006 : pieux et branches brûlés sur un caisson

Commentaires : les pieux étant restés en place, la bande herbacée de 2 mètres qui relie les deux caissons, joue un rôle de frein hydraulique non négligeable.

Le cône de sédimentation en amont du caisson de 15 m forme une terrasse.

Le bourrage du caisson de 30 m est complètement fondu, une petite ravine est présente lors de l'hiver 2013-2014 en aval.

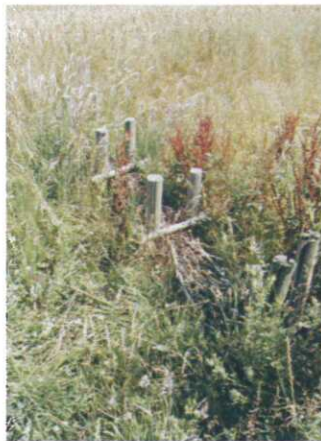
Commentaires : ravine formée lors de la création de la bande enherbée ; le développement du couvert herbacé sur cette bande enherbée provoque un frein hydraulique suffisant, aucune ravine ne se forme. Aucune fascine n'est désormais nécessaire.

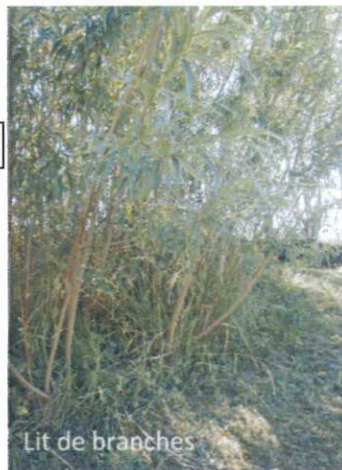
Caisson

Commentaires : très bon développement du lit de branches, la présence du caisson en tête de talus dans l'angle de la parcelle a eu pour conséquence le recul des engins agricoles ; une zone de quelques mètres de large reste en herbe en amont.

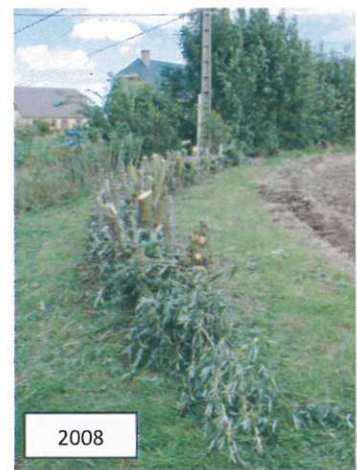
Lit de branches

Les problèmes d'érosion régressive de talus et de coulées boueuses provenant de la parcelle sont complètement réglés.

☞ taille du lit de branches à blanc réalisée en novembre 2013

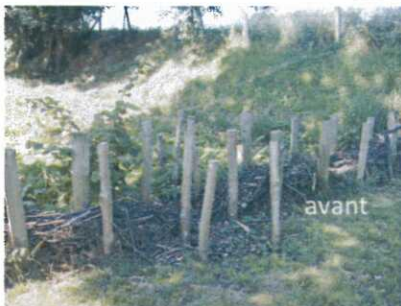
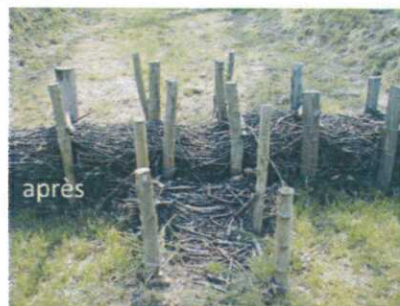
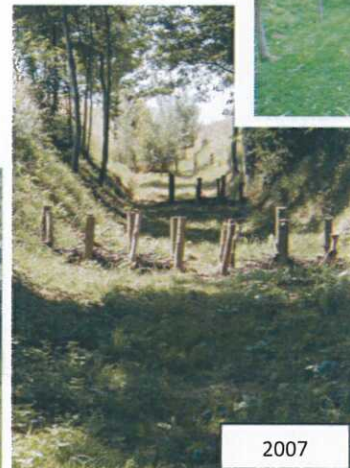
Commentaires : les caissons ne sont plus fonctionnels mais il semblerait qu'il n'y ait plus de coulées boueuses qui sortent de cette cavée non plus...

Janvier 2007 : réparation avec employé communal en janvier et octobre 2007

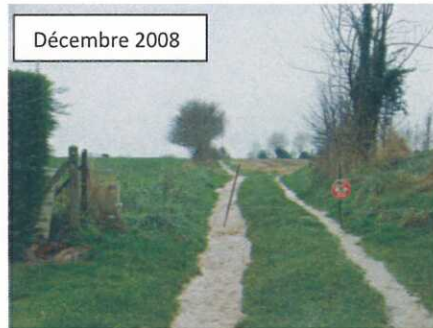
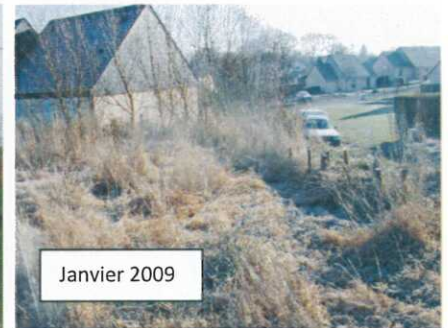
juillet 2006 : assez mauvaise reprise, quelques jeunes pousses de saules éparées ; état caisson : non renseigné

janvier 2008 : réparation car débordement suite aux pluies de l'automne 2007 ; efficacité limitée => nécessité herbe aussi en amont

Commentaires : la réalisation du caisson et du lit de branches a permis d'enrayer l'érosion du talus, mais elle a provoqué le déplacement des écoulements plus en amont.

janvier 2009 : eau de la fourrière sort en amont du lit de branches => mise en herbe de la fourrière amont à la demande de la commune pour gérer également exutoire de la « mare » et parcelle en amont de la haie.

Seule une bande enherbée assez large et en bon état, sur la fourrière, permet de gérer la situation correctement.

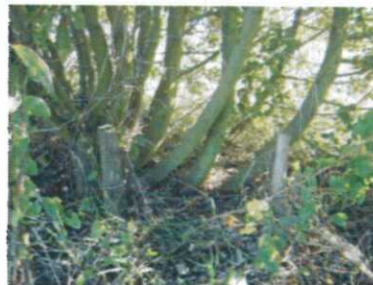
Avant réparation

Le dispositif fonctionne toujours grâce à de nombreuses interventions (curage tous les 2 ans). Il gère l'érosion diffuse du bloc parcellaire amont et offre une relative protection pour la route et pour l'ouvrage en aval.

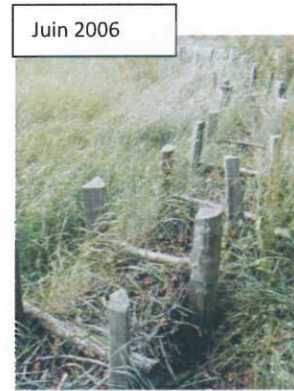
Juin 2006

Commentaires : le cône de sédimentation formé en amont de la fascine ainsi que le passage d'engin ont modifié les écoulements. Le caisson est en partie détourné, et l'essentiel des ruissellements de la parcelle va dans un fossé sans transiter par la fascine. En raison de sa localisation, l'objectif principal de cette fascine qui était d'en faire une vitrine, a été atteint.

☞ envisager sa destruction

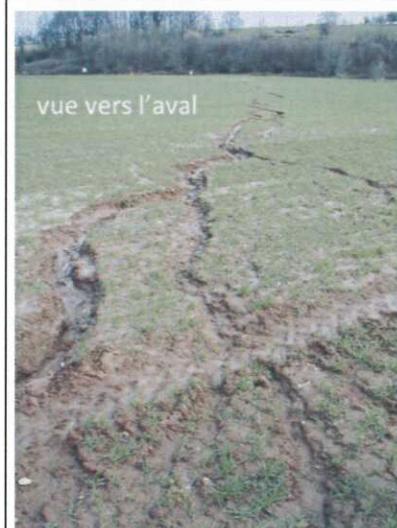
vue vers l'aval

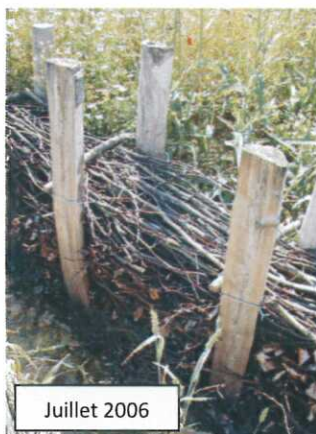
Juillet 2006 : constat erreur de positionnement côté ouest ; 15 m inutiles côté est

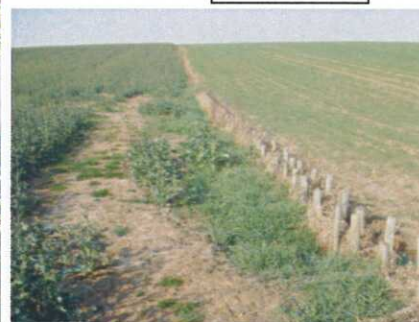
Avril 2012

Commentaires : formation d'une terrasse, la sédimentation atteint le haut de la fascine ; dispositif insuffisant compte tenu de la pente et de la disparition de la fascine amont.

☞ : évolution possible en allongeant avec un tressage et en conduisant le tressage en haie hydraulique, à **condition** d'intervenir sur toute la cascade et sur la fascine amont en particulier ; **démarche à reprendre avec les 3 exploitants.**

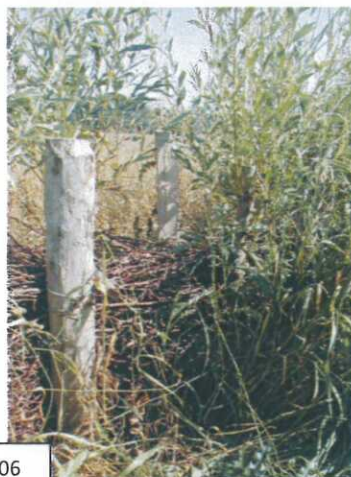
Juillet 2006 : excellente reprise de pieux de saules à 100 %

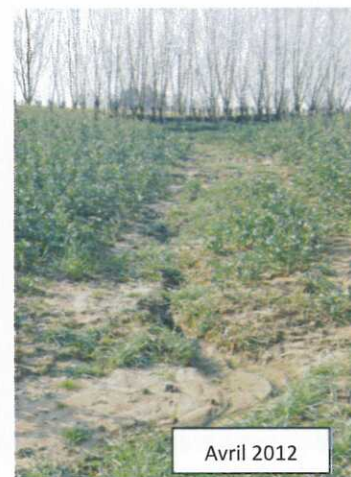
Avril 2012

Commentaires : fascine très (trop) sollicitée mais reste toujours fonctionnelle ; gestion exemplaire de caisson vivant.

🔗 préservation et augmentation de l'efficacité de cette fascine en reprenant une démarche avec les 2 exploitants en amont.

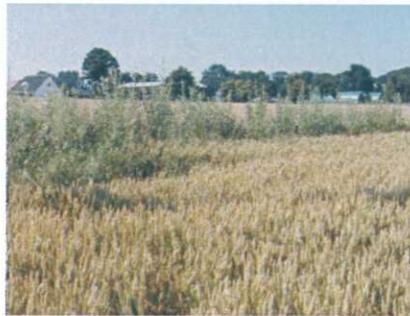
juillet 2006 : excellente reprise de pieux de saules à 100 %

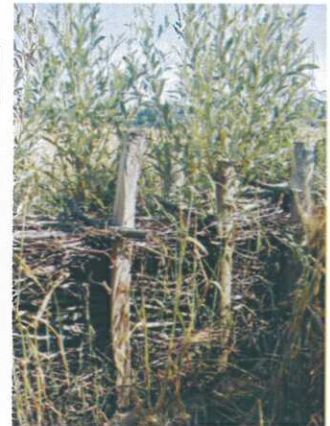
Commentaires : l'apport des eaux de la route par la raie de charrue n'a pas été pris en compte lors du diagnostic ; or ceci a affecté l'efficacité du dispositif et par conséquent la perception des deux exploitants concernés. Le problème d'érosion concentré en aval reste entier.

👉 **démarche à reprendre avec les exploitants (proposition de noue ?)**

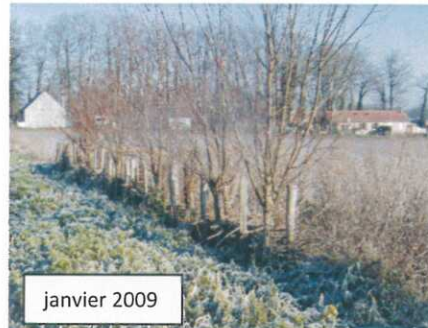
janvier 2009

Commentaires : le caisson a complètement disparu, un cône de sédimentation formé en amont, configuration de banquettes par rapport à la parcelle en aval. Le rôle hydraulique est désormais partiellement rempli par la présence d'une bande herbacée non cultivée en raison de la présence des saules.

☞ Au moment de la taille des saules, réaliser des tressages complémentaires pour traiter des « chutes d'eau » à d'autres endroits, sur la limite de parcelle ; voire traiter par un tressage la connexion parcelle-fossé le long de la RD 925.

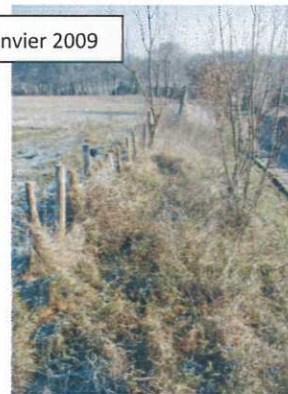
janvier 2009

Pas de reprise des saules du talus en raison de la fauche des talus de cette cavée.

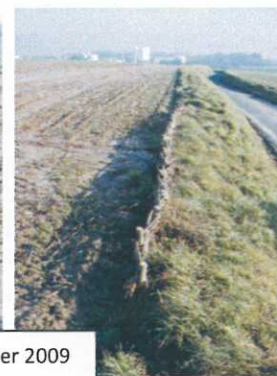
janvier 2009

Janvier 2009 : sédimentation à 30 cm de haut dans le caisson d'angle, et affouillement sous le caisson ; la fourrière entre les deux parcelles ne guide pas les écoulements dans la fascine ; petit affouillement sous le tressage en tête de talus

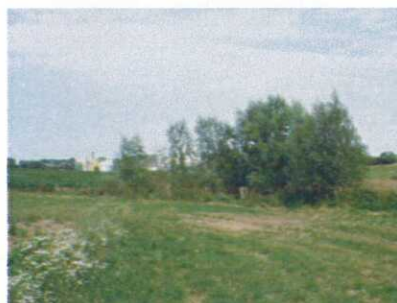
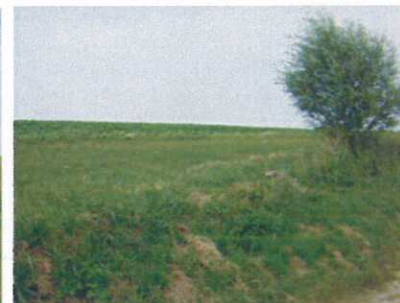
Commentaires : le dispositif a été mis en place en urgence, la bande enherbée implantée en complément sur les fourrières assure l'essentiel du rôle hydraulique. Le caisson d'angle reste fonctionnel ; par contre il ne subsiste presque rien du tressage.

→ SURVEILLANCE ET ENTRETIEN A POURSUIVRE

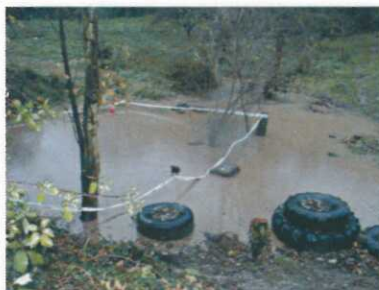
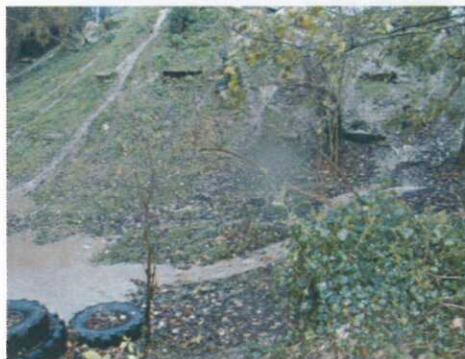
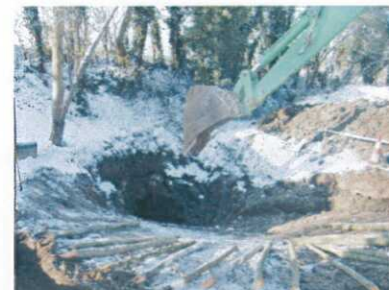
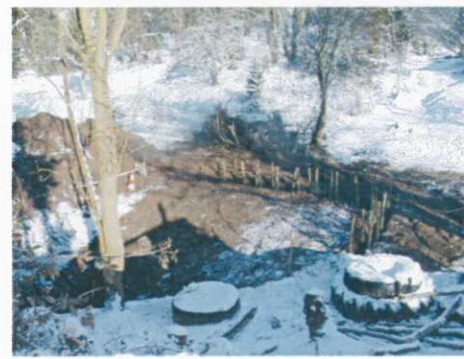
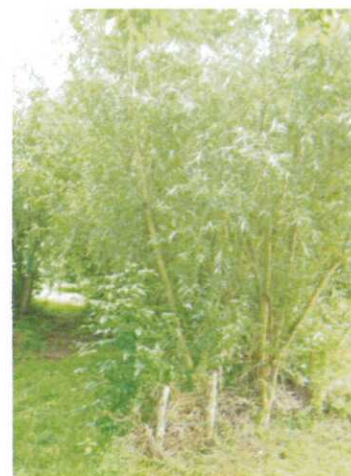
Commentaires : passage des motos sur les côtés de la fascine ; on peut supposer que l'eau empreinte également ce chemin ... difficile de mesurer l'effet « filtre » du caisson. Toutefois pas de dépôts de terre et de branches en amont de la canalisation depuis 2009.

Dispositif incompatible avec les usages sur ce terrain.

➔ FIN DU SUIVI

☞ surveillance du site à poursuivre.

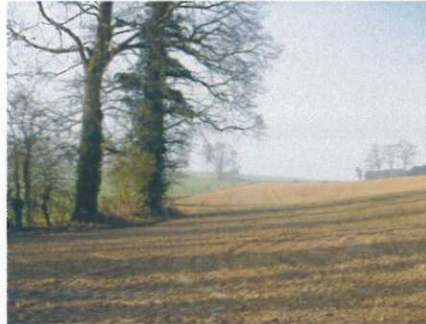
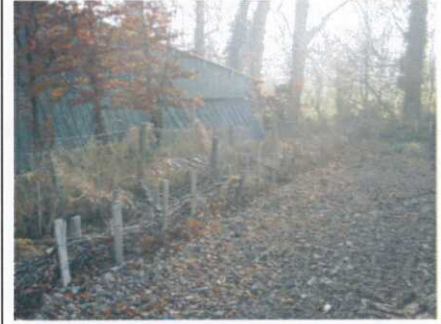
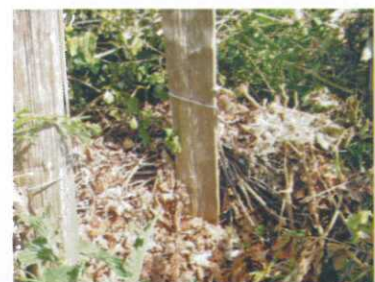
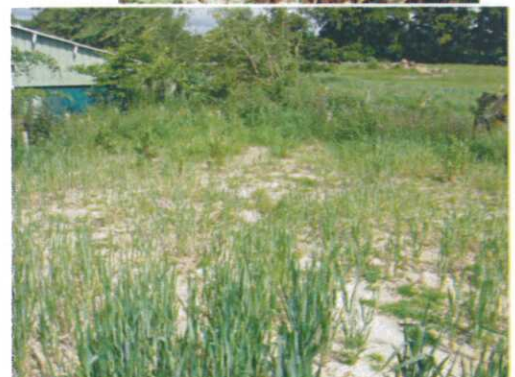
Commentaires : un cône de sédimentation important témoigne du fonctionnement du dispositif. Par contre, le bourrage a quasiment disparu. Les pieux sont en place : possibilité d'ajouter un niveau supérieur de branches pour une nouvelle sédimentation.

Vérifier avec les exploitants amont et aval, le fonctionnement hydraulique : passage d'eau sur les côtés ? en direct dans le fossé ? quid des dépôts de produits de tonte ?

→ SURVEILLANCE A POURSUIVRE

☞ Voir avec les exploitants si un bourrage complémentaire est nécessaire

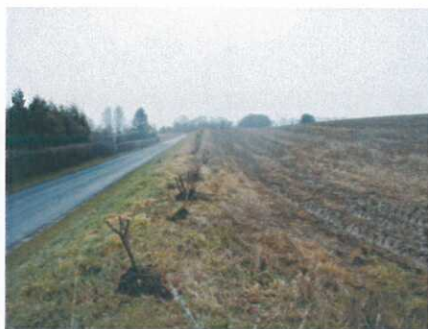
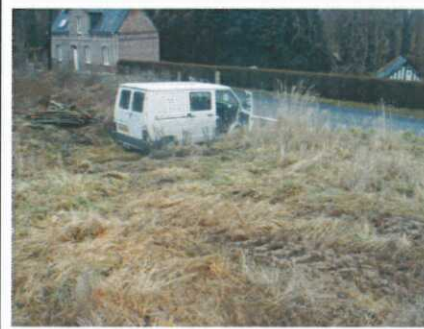
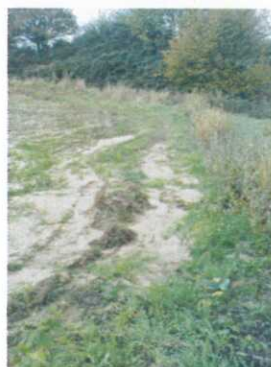
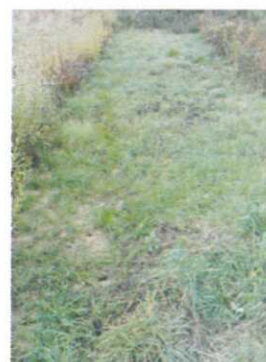
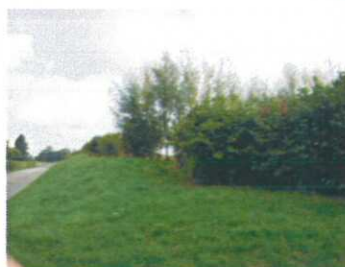
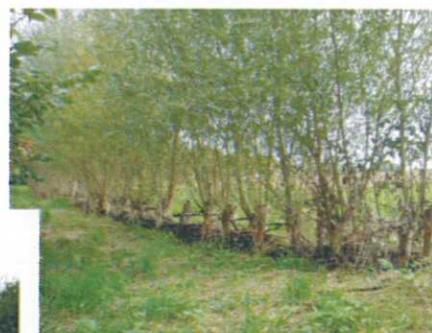
Enherbement, reprise des pieux et cône de sédimentation en novembre 2009

Commentaires : le bourrage des fascines a fondu, reste environ 20 cm de hauteur de remplissage possible. Mais l'excellente reprise des pieux de saules génère maintenant une haie. L'ensemble du dispositif herbe+fascines+haie (y compris en tête de talus le long de la RD 237) semble très bien fonctionner. Pas d'intervention nécessaire. Evolution du dispositif comme prévu.

→ SURVEILLANCE A POURSUIVRE

☞ vérifier si la commune a besoin d'aide pour tailler la haie

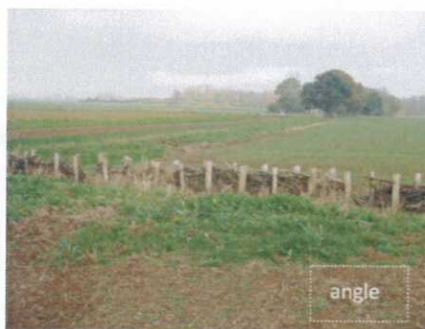
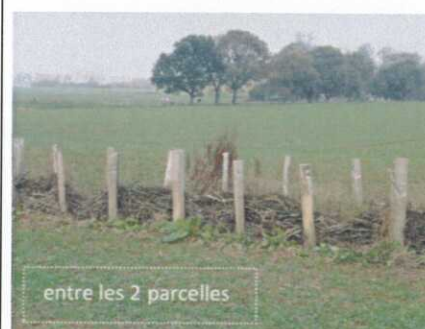
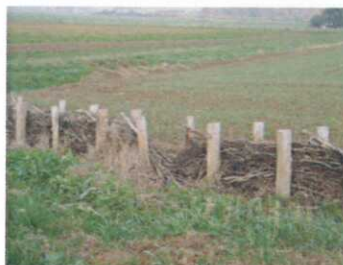
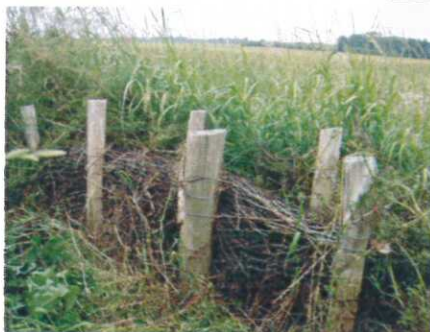
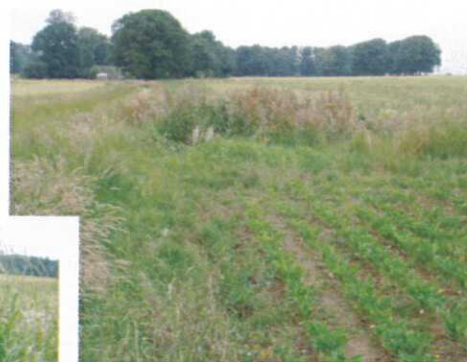
Reprise du bourrage de la fascine de l'angle en février 2011 suite à deux événements.

Commentaires : cône de sédimentation et zone non cultivée en amont des fascines.

L'état du bourrage est encore correct et suffisant.

→ SURVEILLANCE A POURSUIVRE

☞ vérifier que l'eau ne sort pas en amont de la fascine de l'angle

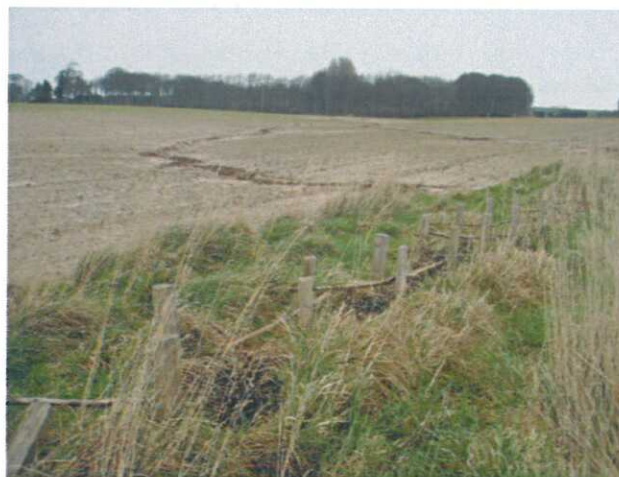
Commentaires : dispositif totalement insuffisant par rapport à la taille du bassin versant et l'ampleur des phénomènes d'érosion (diffuse et concentrée) ; inopérant dès 2011.

➔ FIN du SUIVI

🔗 Etude hydraulique avec propositions d'aménagements lancée en 2014.

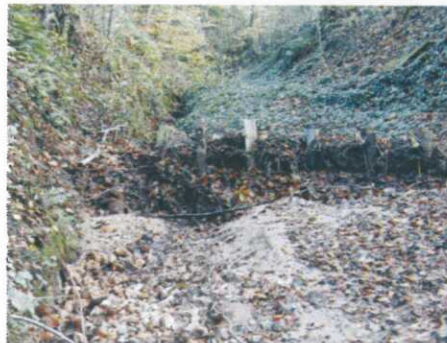
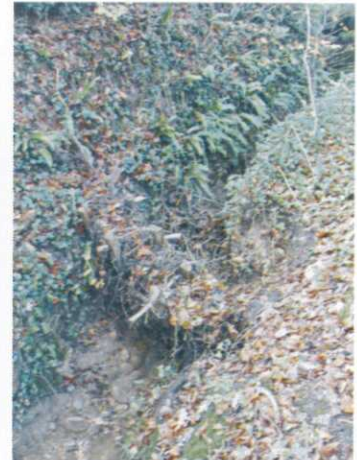
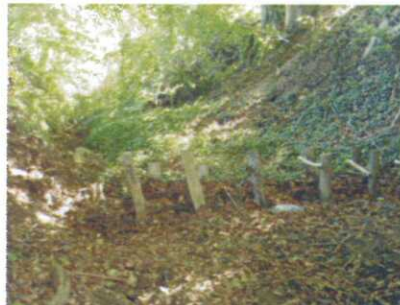
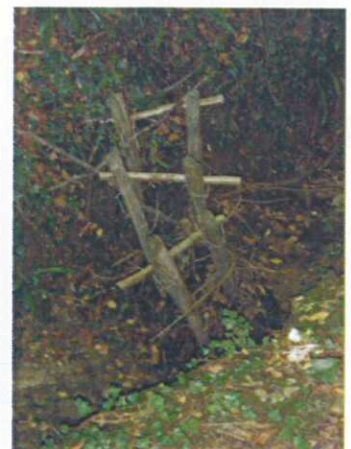
octobre 2010

Octobre 2010 : ensemble correct

Commentaires : les branches de bourrages sont totalement dégradées.

➔ FIN DU SUIVI

🔗 étude hydraulique et propositions d'aménagements en 2014-2015.

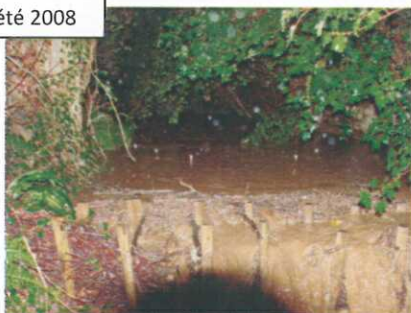
été 2008

Août 2008 : caisson complètement comblé

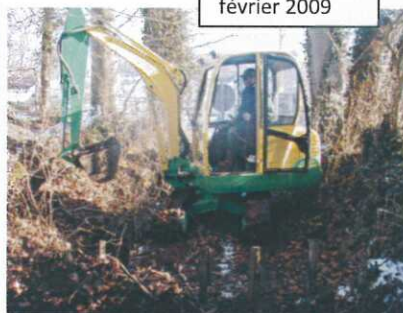
février 2009

Février 2009 : réalisation d'un 2^{ème} caisson plus en aval

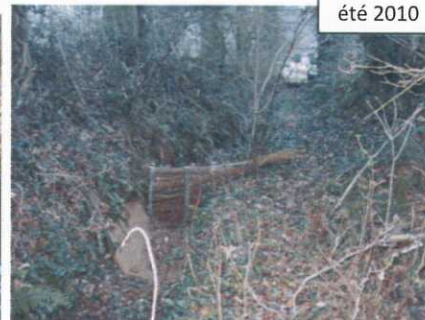
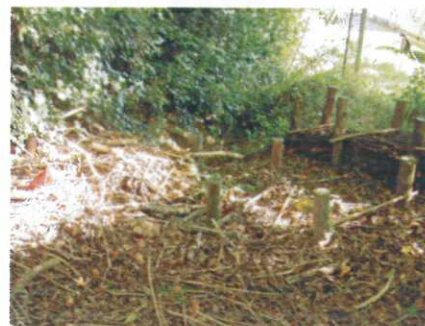
Commentaires : formation de terrasses à l'amont des caissons. Dispositif insuffisant par rapport à l'impluvium et à la configuration des lieux. Interventions pour réparation désormais impossible car accès à la cavée condamné par les caissons.

☞ étude hydraulique et propositions d'aménagements en 2014-2015.

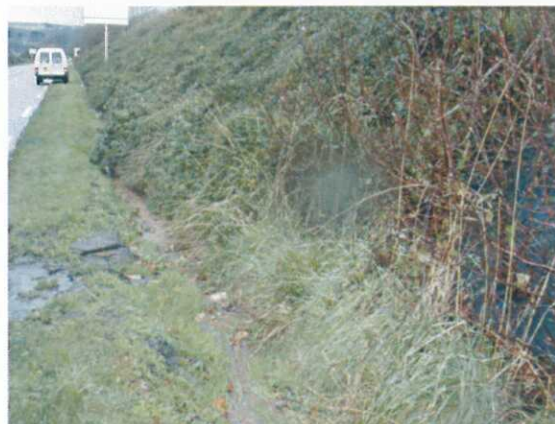
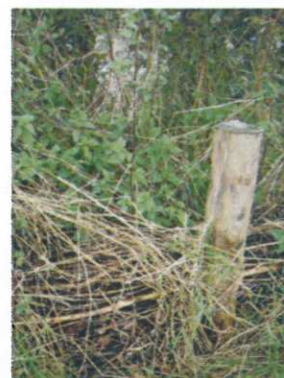
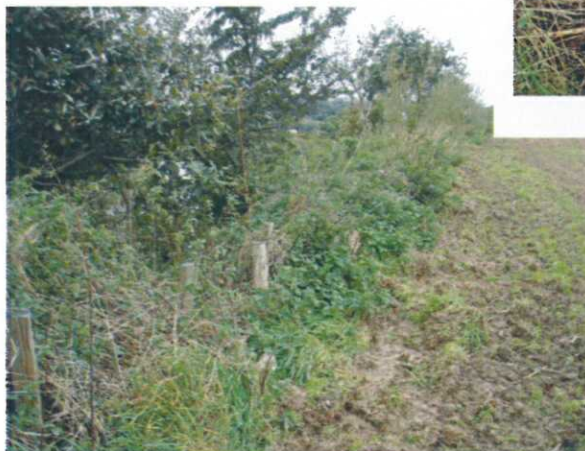
Veules RD 925

Commentaires : le bourrage a disparu à plusieurs endroits, notamment sur les zones de passages d'eau.

La fonctionnalité du dispositif semble assurée autant par le bourrelet de mauvaises herbes, non cultivé, que par les caissons et le tressage.

*Pas de dysfonctionnement connu depuis la création
 ➤ pas de réparation envisagée pour le moment.*

➔ SURVEILLANCE A POURSUIVRE

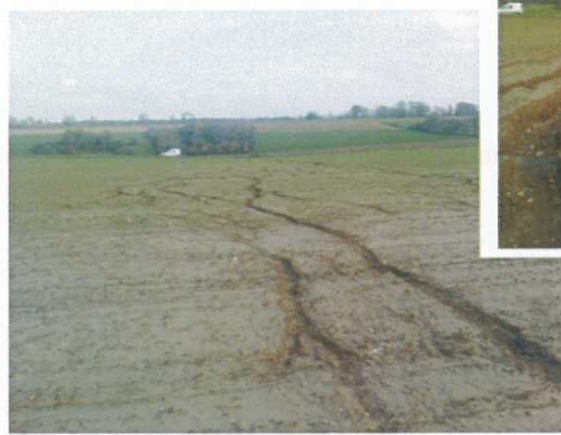
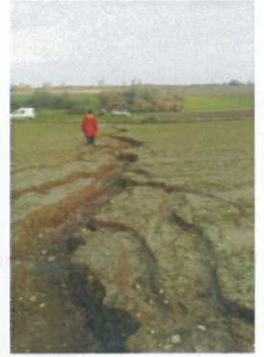
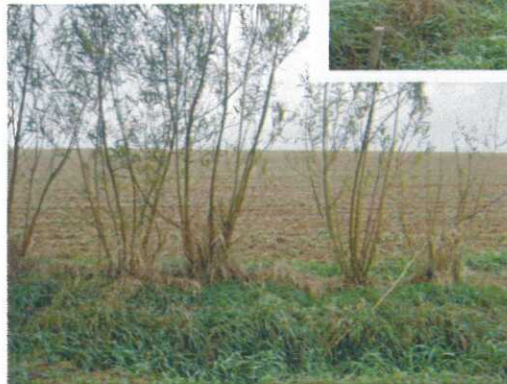
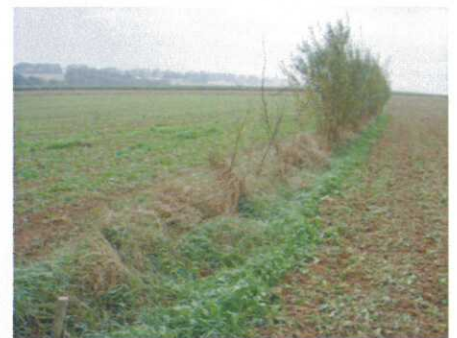
Tressage Autigny - Grindel

Commentaires : le tressage est comblé. La bande enherbée au pied du tressage contribue à la fonctionnalité du dispositif.

Il est probable, compte tenu de la topographie de la parcelle (talweg peu marqué) et du cône de sédimentation déjà important, qu'il soit nécessaire d'allonger le dispositif par une haie et/ou une bande enherbée.

Augmenter le rôle de frein hydraulique de la haie de saules en densifiant les arbres grâce à des plançons de saules.

☞ Prévoir coupe et mise en place de plançons de saules

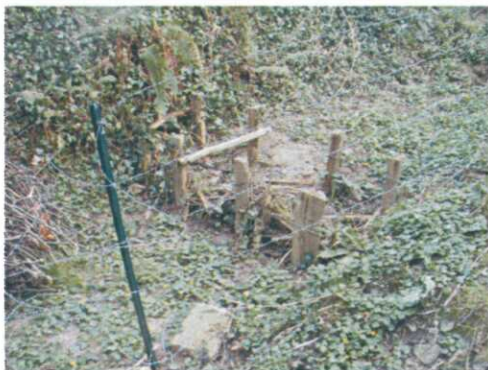
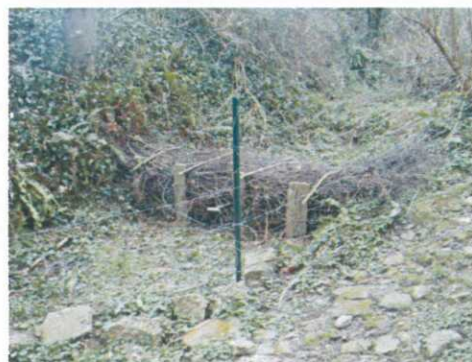
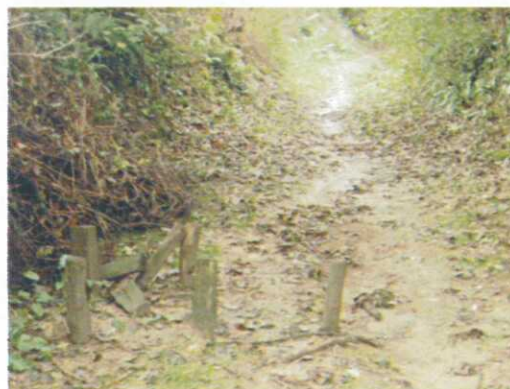
50 Cavée d'Iclon

Commentaires : la sédimentation a complètement comblé les fascines. Toutefois, depuis la réalisation de l'ouvrage de lutte contre les inondations en amont, le dispositif dans la cavée n'est plus nécessaire.

→ FIN DU SUIVI

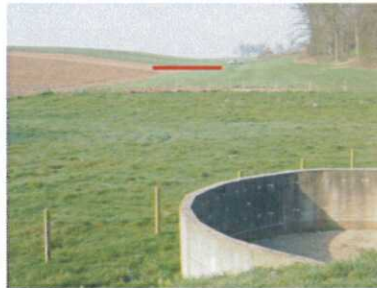
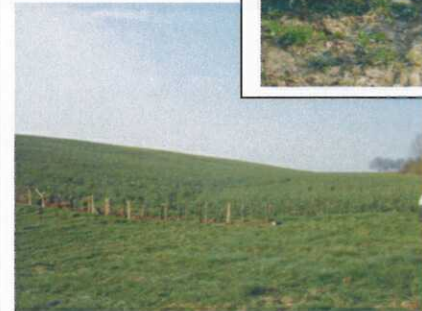
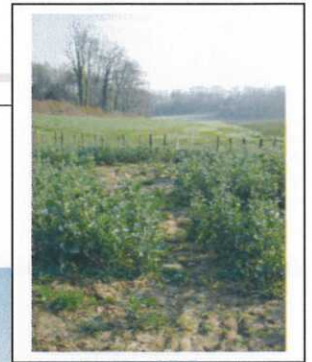
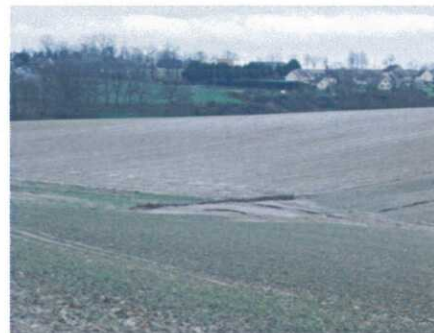
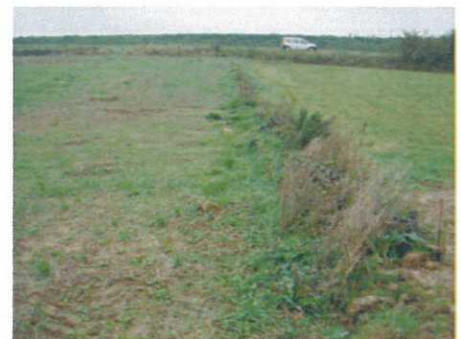
51 Autigny – les Fossettes RD 108

Commentaires : dispositif réalisé à la demande des exploitants de la bande enherbée en aval pour filtrer les cailloux exportés lors des phénomènes d'érosion concentrée dans la parcelle en amont.

☞ prévoir de remplir et d'allonger de 2 à 3 mètres de part et d'autre

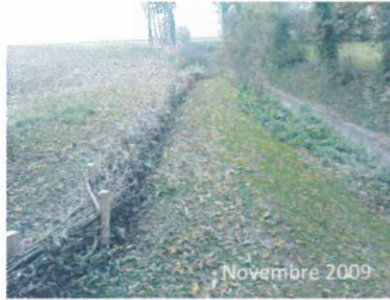
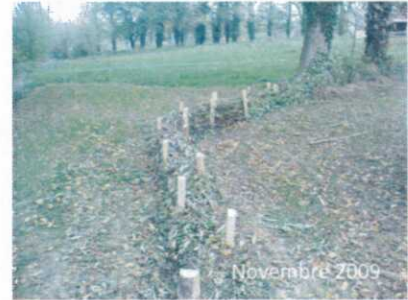
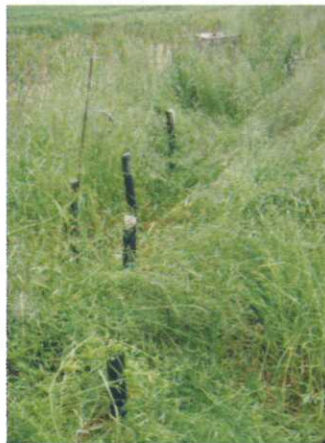
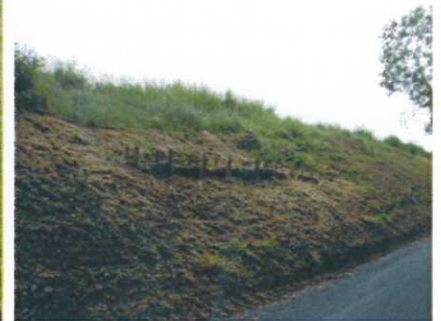
Route de Bosc le Comte

Pas de réclamation depuis.

➔ FIN DU SUIVI
